**COMUNE DI MEZZOCORONA**

**Piano di eliminazione delle barriere architettoniche  
fisiche, sensoriali e cognitive**

**PEBA**

**Relazione di Piano**

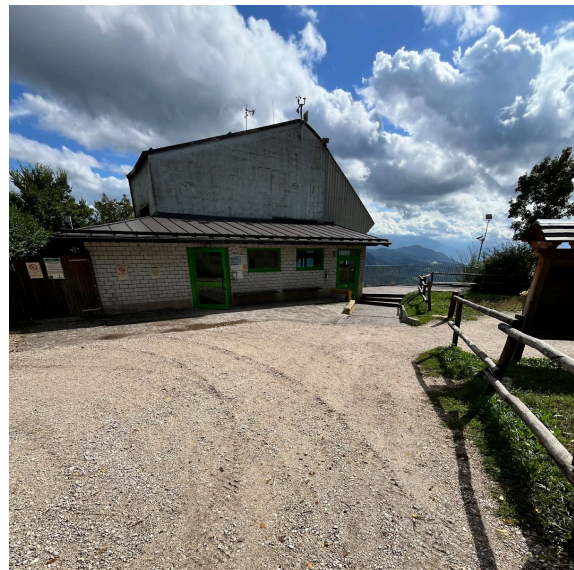
Con riferimento agli spazi aperti invece la pavimentazione dell'area di arrivo dai locali della funivia risulta sconnessa, la fontanella e il tavolo che si trovano in questo luogo non sono accostabili: si potrebbe valutare la possibilità di rendere la pavimentazione compatta nell'area che comprende questi elementi, raggiungendo anche il vicino pannello informativo e assicurando una connessione con il percorso pedonale esistente.

Gli elementi di arredo urbano potrebbero essere sostituiti con altri di uso più confortevole per persone con mobilità ridotta, in sedia a ruote o di bassa statura.

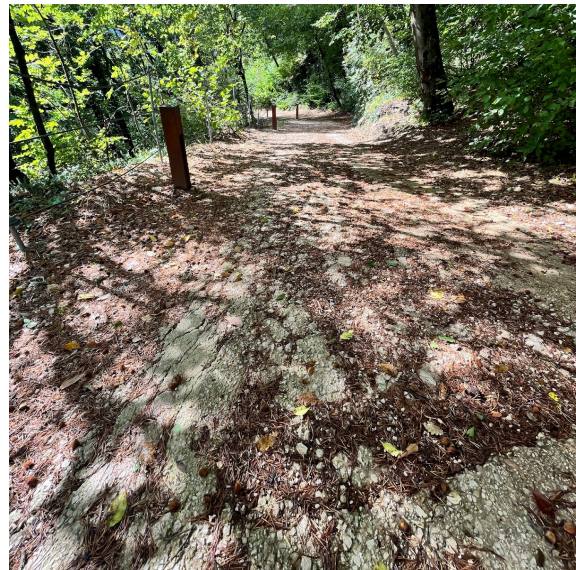
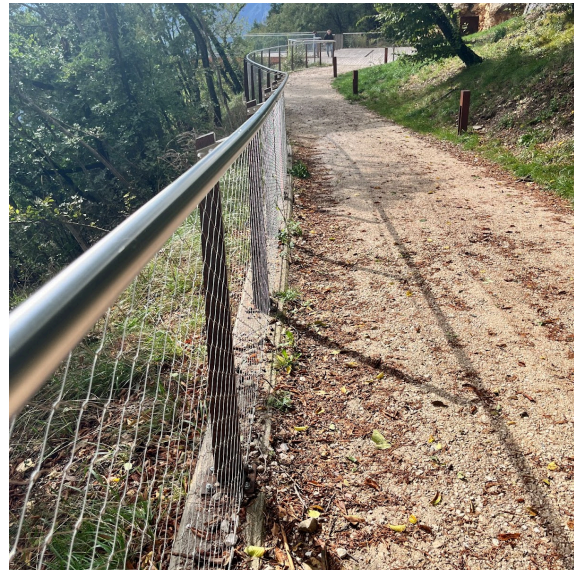
Nello stesso tratto vi è uno spazio di sosta con seduta che non è accostabile o raggiungibile perché insiste su un'area con fondo non compatto esterna al tracciato del percorso. La pavimentazione continua potrebbe essere estesa anche a quel tratto per migliorarne la percorribilità. Sebbene il materiale del percorso verso lo Skywalk sia adeguato, il fondo risulta talvolta sconnesso e potrebbe essere migliorato per garantire maggiore stabilità. In ogni caso si raccomanda di tenere in conto le necessità manutentive di una pavimentazione sciolta e di programmare di conseguenza interventi di ripristino e compattazione.
