Il PEBA di Mezzocorona: nuove possibilità di sviluppo urbano sostenibile e inclusivo

Collettivo Architutti

17 giugno 2025

Schede singole delle criticità rilevate

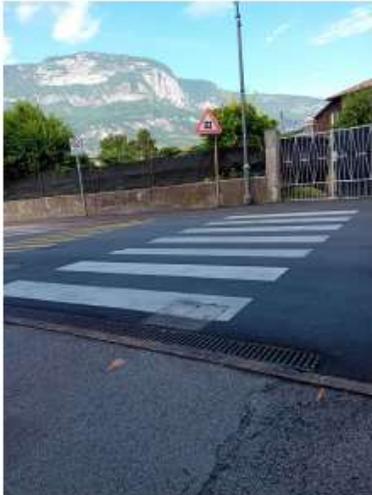
<i>Foto dell'elemento</i>

SAN GOTTARDO, Piazza
Tipologia barriera	H.02 - Segnaletica tattilopiantare assente o inadeguata
Descrizione Barriera	Assenza o danneggiamento di segnalazione tattilopiantare per l'intercettazione di attraversamento pedonale;
Foto

<i>Foto d'inquadramento</i>
Descrizione intervento	Intercettazione dell'attraversamento pedonale attraverso la collocazione di adeguata segnaletica tattilopiantare sul marciapiede. Se non vi è semaforo, sarà sufficiente sbarrare il marciapiede, all'altezza del centro della zona zebra, con il Codice di DIREZIONE RETTILINEA che terminerà 40 cm prima del confine fra scivolo e zona carrabile con il Codice di PERICOLO VALICABILE che deve coprire tutta la luce dello scivolo.
Materiale	Tipo LogesVetEvolution
Quantificazione intervento	7.8 (Metri lineari)
Note integrative	Prestare attenzione alla caditoia sul lato della banca in caso di installazione del loges

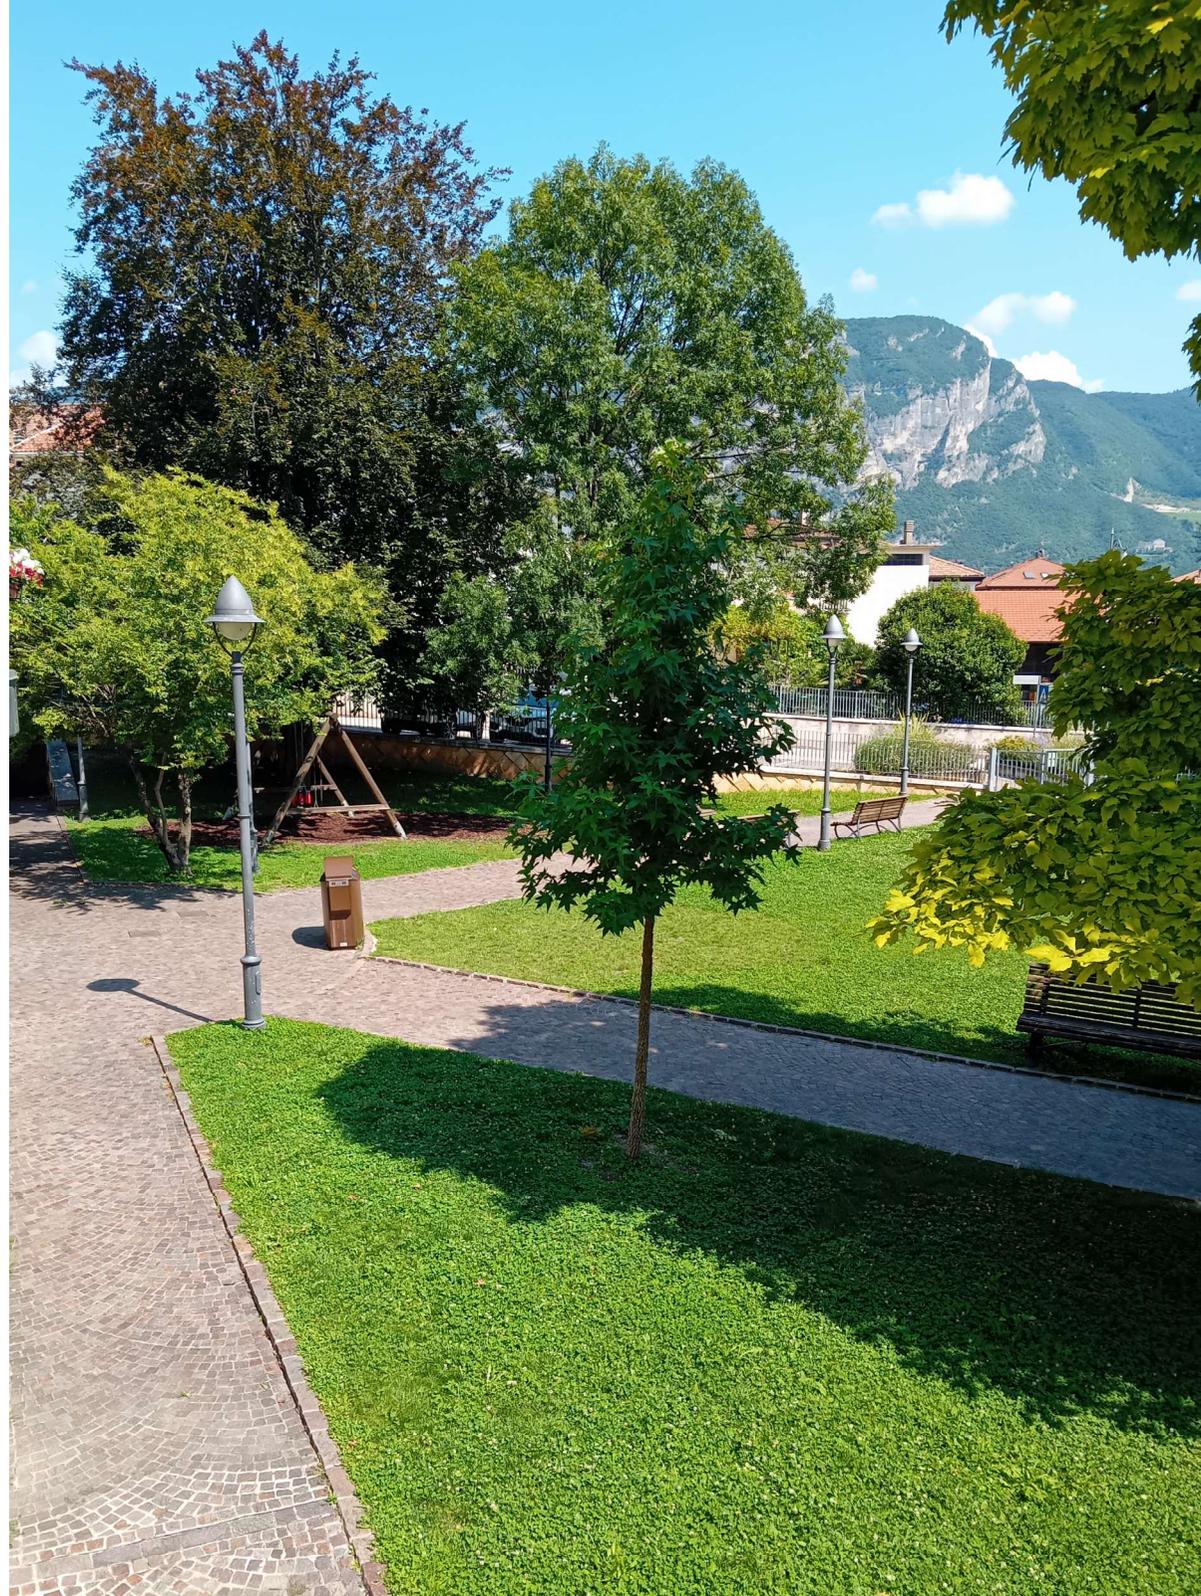
6. Riqualificazione dei percorsi pedonali fra la Biblioteca e Palazzo Vogtenhof in via Giovanni Barone Cristani

> **Edifici pubblici** di rilievo (biblioteca e uffici comunali) e **piazza** attrezzata e ombreggiata, **mancanza di un collegamento** pedonale comodo.

> Proposte: **marciapiede** davanti alla biblioteca, **attraversamento** pedonale rialzato, **rampa** (nella piazza) con pendenza più dolce.
