# PIANO DI INTERVENTO

Per quanto concerne lo stato degli impianti sono stati riscontrati alcuni punti in cui risulta necessario intervenire sugli impianti. Generalmente gli interventi da realizzare sono dovuti a tecnologie di lampade inefficienti (vapori di mercurio) o con alto tasso di inquinamento luminoso (lampade tipo E), solo in pochi casi gli interventi da realizzare sono dovuti a vetustà dell'impianto che richiede un ammodernamento del sistema di illuminazione.

Gli interventi da realizzare sono stati suddivisi sulla base delle zone omogenee identificate nel piano di recupero (vedasi tavola specifica), per ogni intervento da realizzare viene riportato il livello di priorità con un numero compreso fra 1 e 4, dove 1 identifica la priorità massima mentre 4 indica che non c'è necessità di intervento.

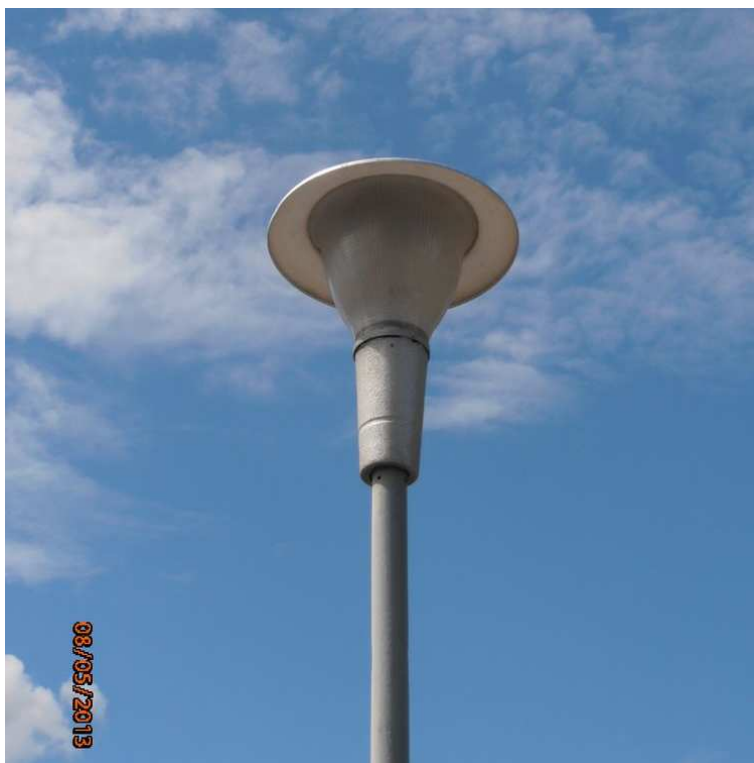
Corpo illuminante esistente:

*Classe illuminotecnica:* C

*sorgente luminosa:* sodio alta pressione

*descrizione:* corpo di tipo arredo urbano, vetro diffusore opale, copertura e corpo in materiale metallico

*stato di conservazione:* buono

*priorità di intervento:* 2

*motivazione intervento:* assenza di controllo del flusso luminoso emesso

*Classe illuminotecnica:* A

*sorgente luminosa:* LED

*descrizione:* corpo illuminante di tipo arredo urbano, corpo in pressofusione di alluminio

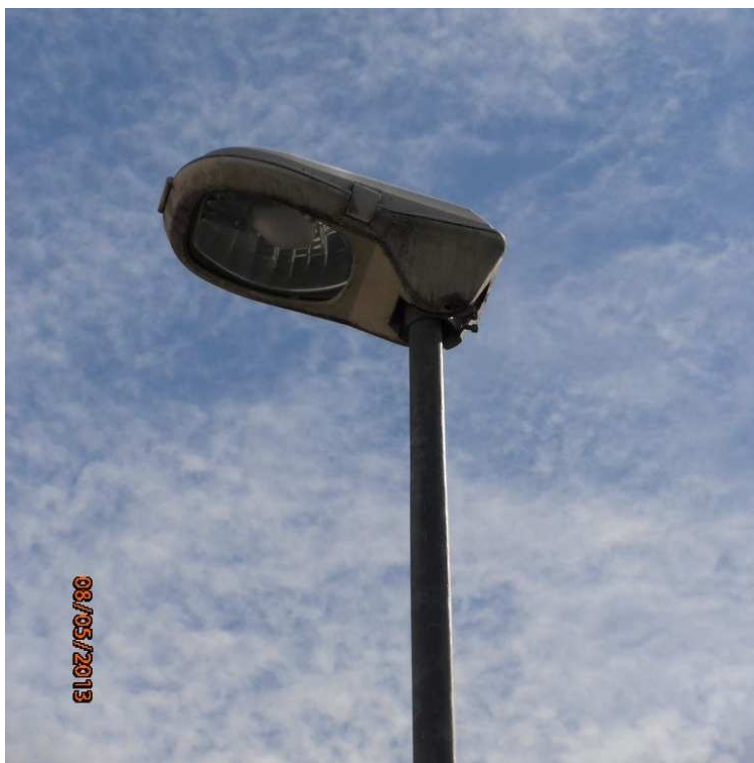
Corpo illuminante esistente:

*Classe illuminotecnica:* A

*sorgente luminosa:* vapori di mercurio

*descrizione:* corpo illuminante di tipo stradale, vetro diffusore piano, corpo in materiale plastico

*stato di conservazione:* ottimo

*priorità di intervento:* 3

*motivazione intervento:* sorgente luminosa altamente inquinante ed a basso rendimento energetico

*Classe illuminotecnica:* A

*sorgente luminosa:* LED

*descrizione:* corpo illuminante di tipo stradale, corpo in materiale plastico

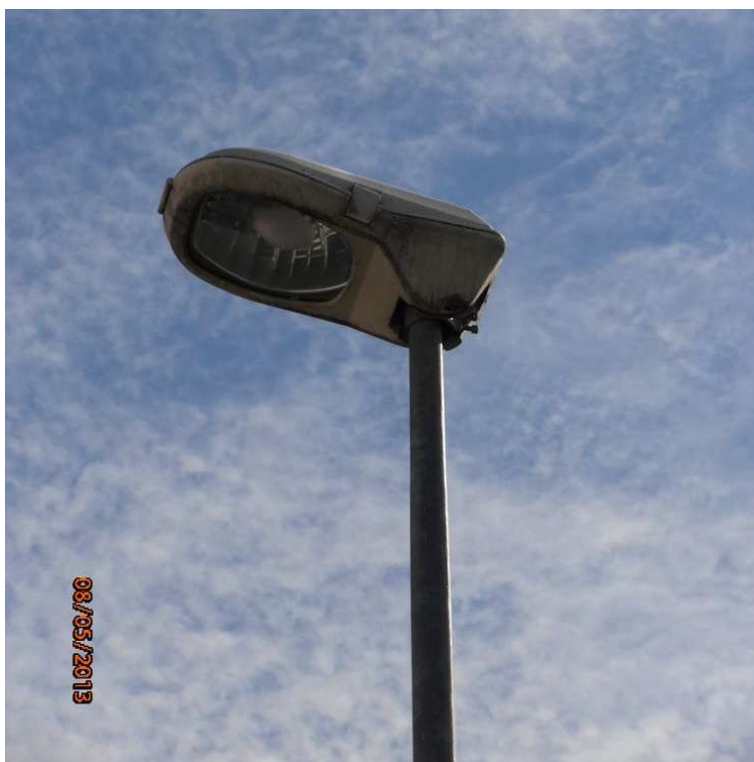
Corpo illuminante esistente:

*Classe illuminotecnica:* A

*sorgente luminosa:* sodio alta pressione

*descrizione:* corpo illuminante di tipo stradale, vetro diffusore piano, corpo in materiale plastico

*stato di conservazione:* ottimo

*priorità di intervento:* 4

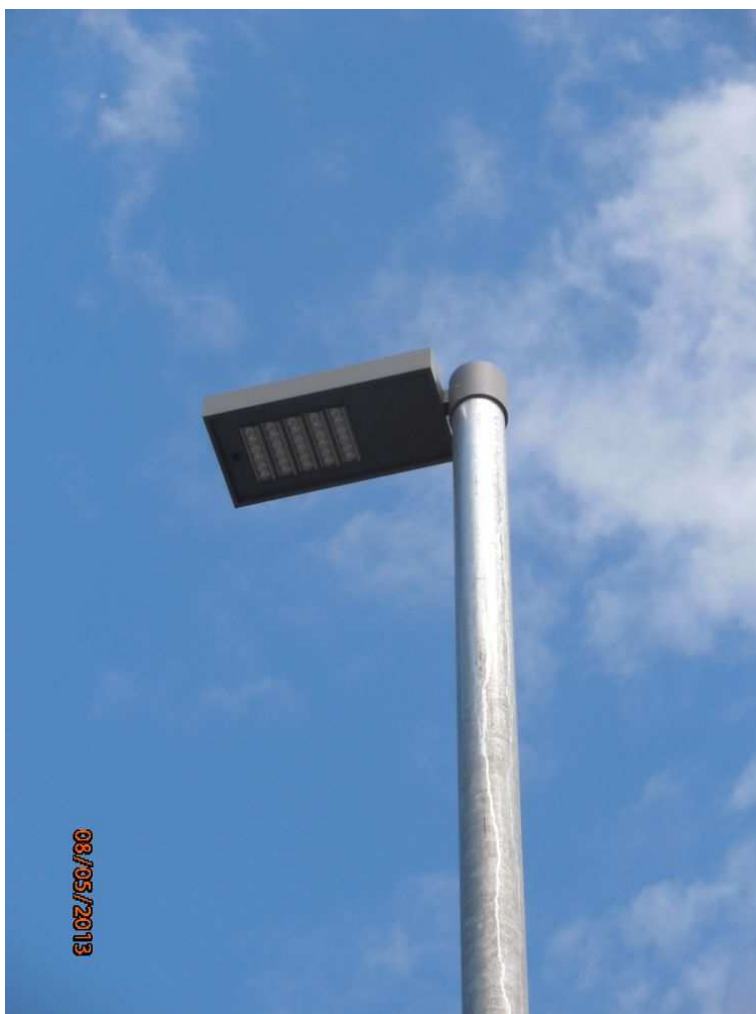
Corpo illuminante esistente:

*Classe illuminotecnica:* A

*sorgente luminosa:* LED

*descrizione:* corpo illuminante di tipo arredo urbano, corpo in pressofusione di alluminio

*stato di conservazione:* ottimo

*priorità di intervento:* 4

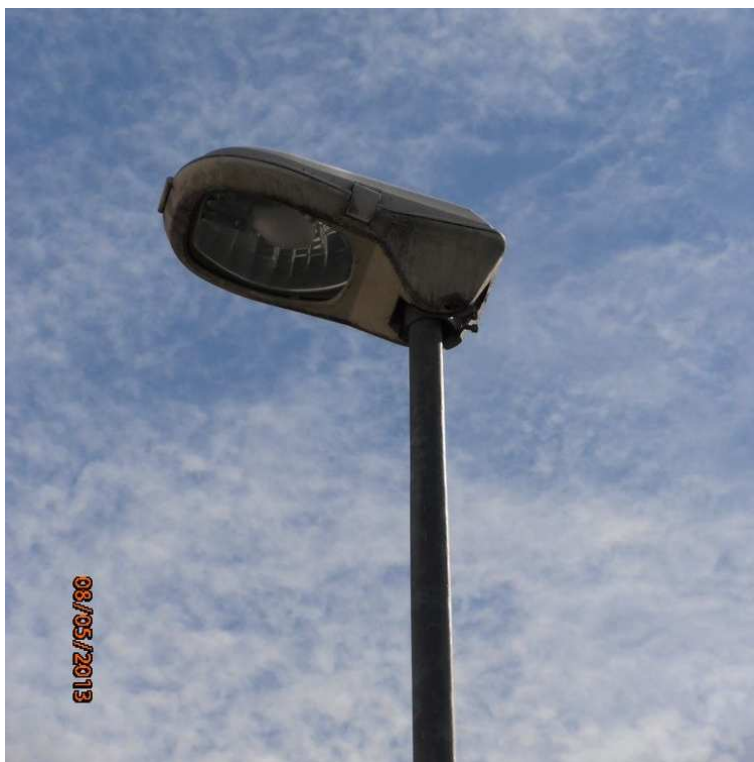
Corpo illuminante esistente:

*Classe illuminotecnica:* A

*sorgente luminosa:* vapori di mercurio o sodio

*descrizione:* corpo illuminante di tipo stradale, vetro diffusore piano, corpo in materiale plastico

*stato di conservazione:* ottimo

*priorità di intervento:* 3

*motivazione intervento:* la sostituzione va eseguita solamente per i corpi illuminanti con sorgente a vapori di mercurio, la sostituzione risulta necessaria perché la sorgente luminosa è altamente inquinante ed a basso rendimento energetico

*Classe illuminotecnica:* A

*sorgente luminosa:* LED

*descrizione:* corpo illuminante di tipo stradale, corpo in materiale plastico

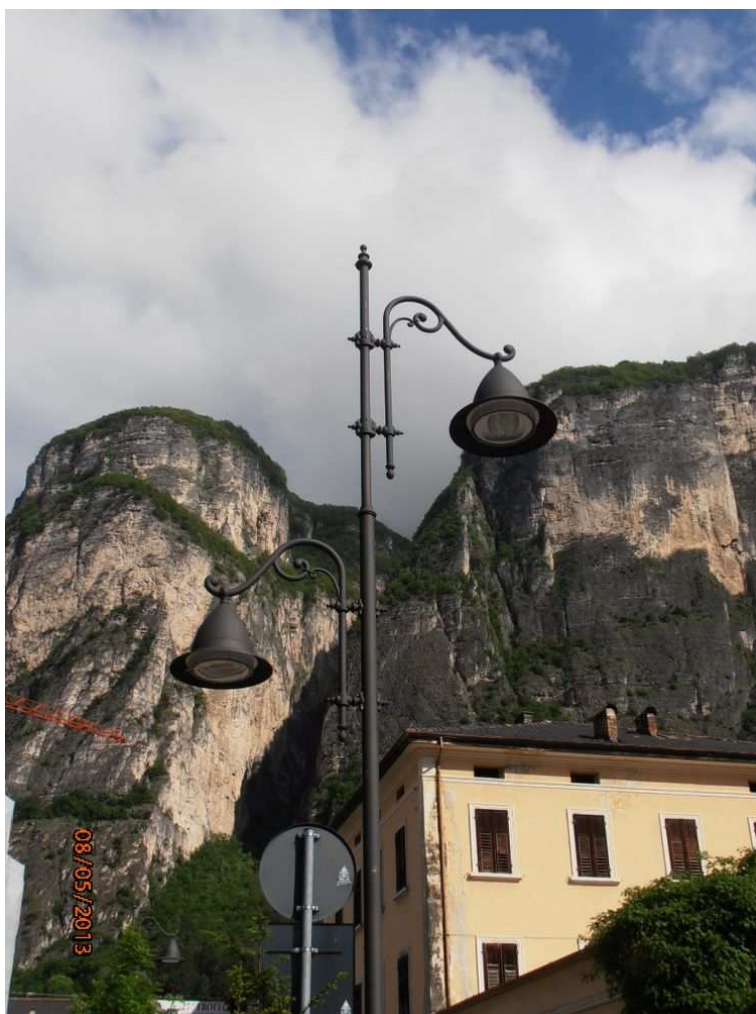
Corpo illuminante esistente:

*Classe illuminotecnica:* A

*sorgente luminosa:* sodio alta pressione

*descrizione:* corpo illuminante di tipo arredo urbano, vetro diffusore piano, corpo in pressofusione di alluminio

*stato di conservazione:* ottimo

*priorità di intervento:* 4

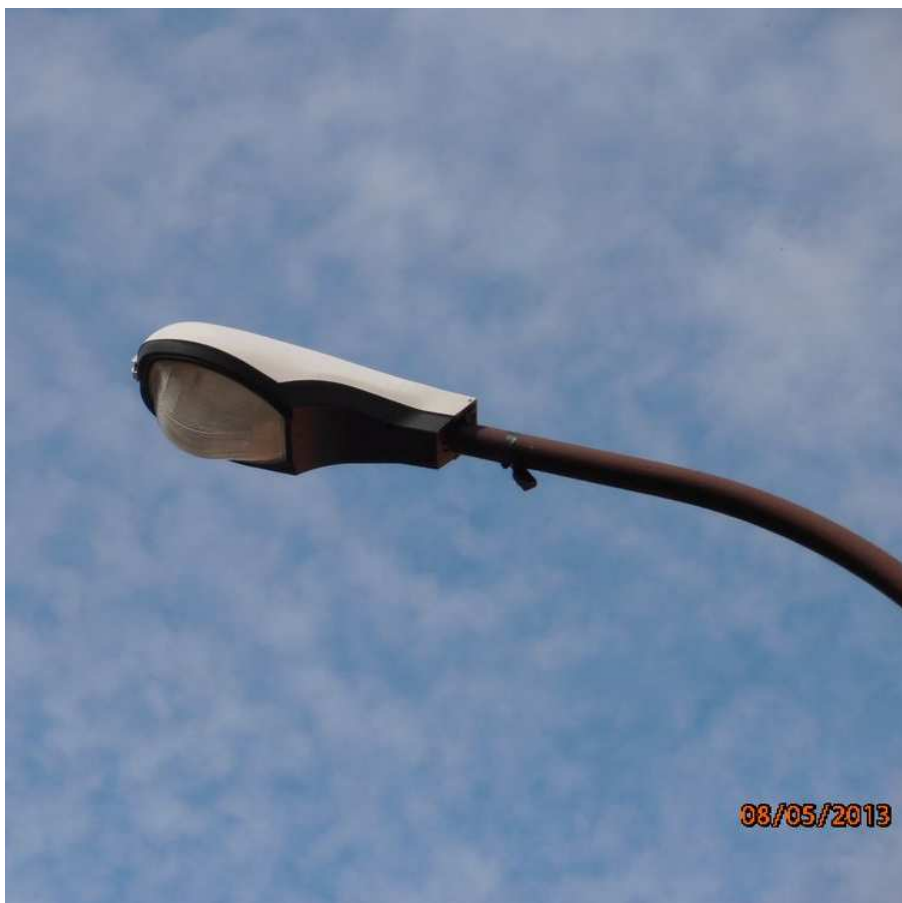
Corpo illuminante esistente:

*Classe illuminotecnica:* B

*sorgente luminosa:* vapori di mercurio

*descrizione:* corpo illuminante di tipo stradale, vetro diffusore curvo, corpo in materiale plastico

*stato di conservazione:* discreto

*priorità di intervento:* 2

*motivazione intervento:* la sorgente luminosa è altamente inquinante ed a basso rendimento energetico, il corpo illuminante ha emissioni di flusso luminoso oltre l'orizzonte

*Zona 7 nell'abitato di Mezzocorona*

*Classe illuminotecnica:* A

*sorgente luminosa:* sodio alta pressione

*descrizione:* corpo illuminante di tipo stradale, corpo in materiale plastico

*Zona 7 in località Monte*

*sorgente luminosa:* LED

*descrizione:* corpo illuminante di tipo arredo urbano, corpo in pressofusione di alluminio

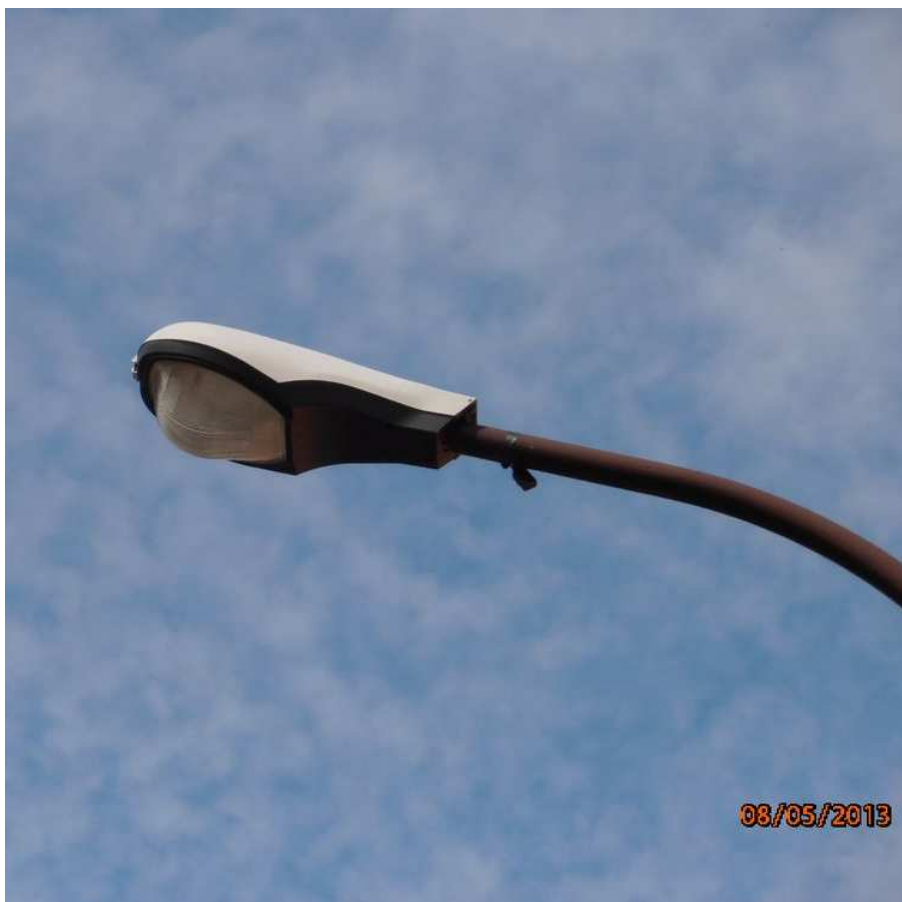
Corpo illuminante esistente:

*Classe illuminotecnica:* B

*sorgente luminosa:* sodio alta pressione

*descrizione:* corpo illuminante di tipo stradale, vetro diffusore curvo, corpo in materiale plastico

*stato di conservazione:* discreto

*priorità di intervento:* 3

*motivazione intervento:* il corpo illuminante ha emissioni di flusso luminoso oltre l'orizzonte

*Classe illuminotecnica:* A

*sorgente luminosa:* sodio alta pressione

*descrizione:* corpo illuminante di tipo stradale, corpo in materiale plastico

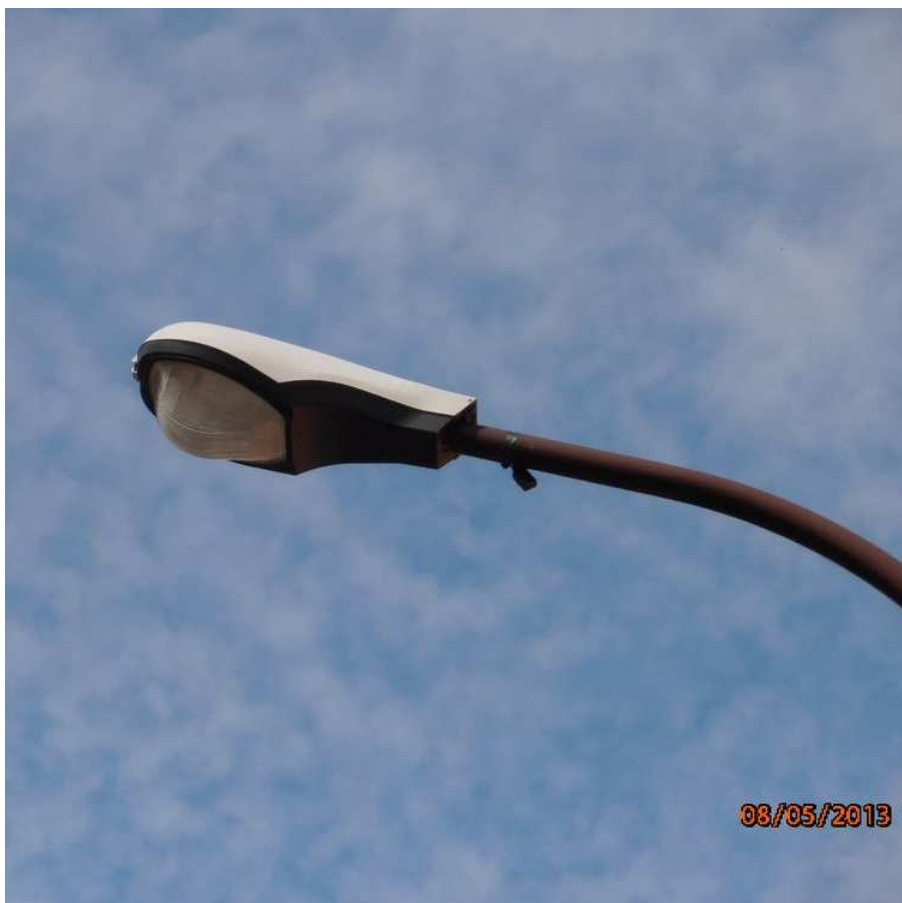
Corpo illuminante esistente:

*Classe illuminotecnica:* B

*sorgente luminosa:* vapori di mercurio

*descrizione:* corpo illuminante di tipo stradale, vetro diffusore curvo, corpo in materiale plastico

*stato di conservazione:* discreto

*priorità di intervento:* 2

*motivazione intervento:* la sorgente luminosa è altamente inquinante ed a basso rendimento energetico, il corpo illuminante ha emissioni di flusso luminoso oltre l'orizzonte

*Classe illuminotecnica:* A

*sorgente luminosa:* LED

*descrizione:* corpo illuminante di tipo stradale, corpo in materiale plastico

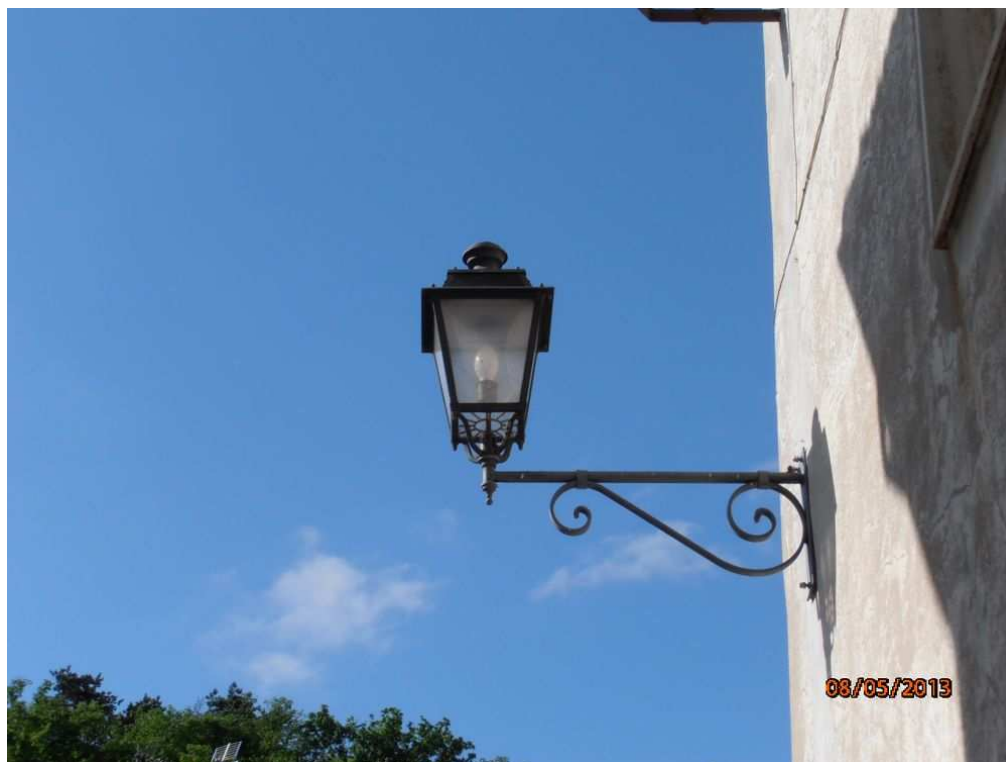
Corpo illuminante esistente:

*Classe illuminotecnica:* E

*sorgente luminosa:* vapori di mercurio

*descrizione:* corpo illuminante di tipo a lanterna, vetro diffusore piano, corpo in metallo, assenza del controllo di emissione della luce

*stato di conservazione:* discreto

*priorità di intervento:* 1

*motivazione intervento:* la sorgente luminosa è altamente inquinante ed a basso rendimento energetico, il corpo illuminante ha forti emissioni di flusso luminoso oltre l'orizzonte

*Classe illuminotecnica:* A

*sorgente luminosa:* LED

*descrizione:* corpo illuminante di tipo a lanterna, corpo in alluminio pressofuso

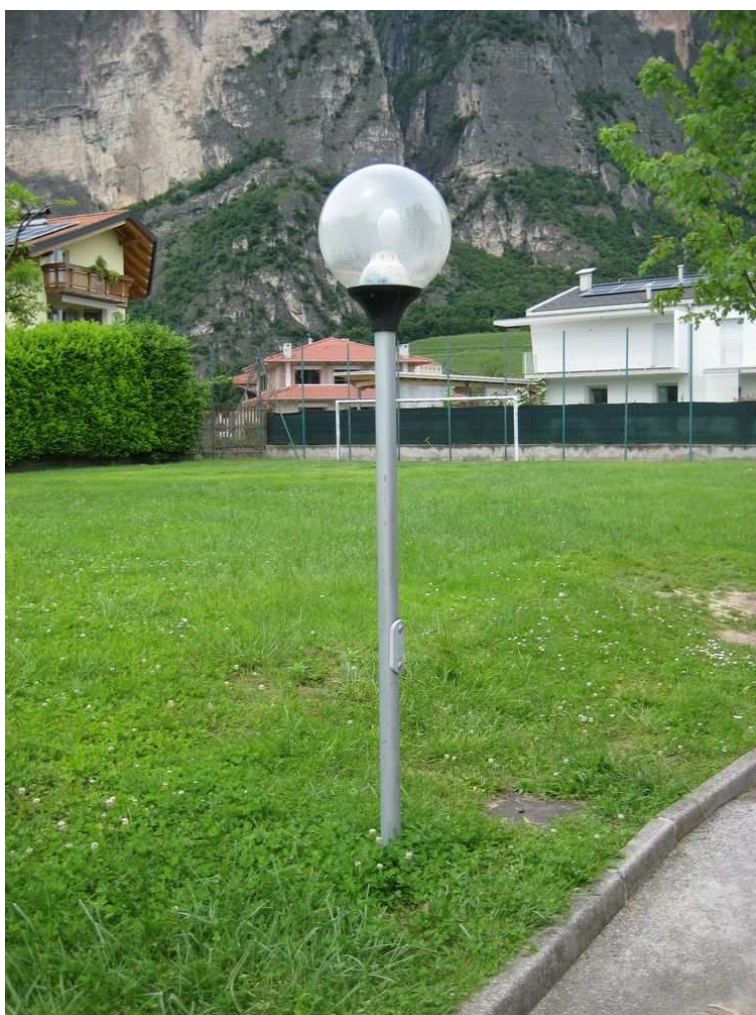
Corpo illuminante esistente:

*Classe illuminotecnica:* E

*sorgente luminosa:* vapori di mercurio

*descrizione:* corpo illuminante di tipo a globo, vetro diffusore curvo, corpo in materiale plastico, assenza del controllo di emissione della luce

*stato di conservazione:* discreto

*priorità di intervento:* 1

*motivazione intervento:* la sorgente luminosa è altamente inquinante ed a basso rendimento energetico, il corpo illuminante ha forti emissioni di flusso luminoso oltre l'orizzonte

*Classe illuminotecnica:* A

*sorgente luminosa:* LED

*descrizione:* corpo illuminante di tipo per arredo urbano, corpo in materiale plastico

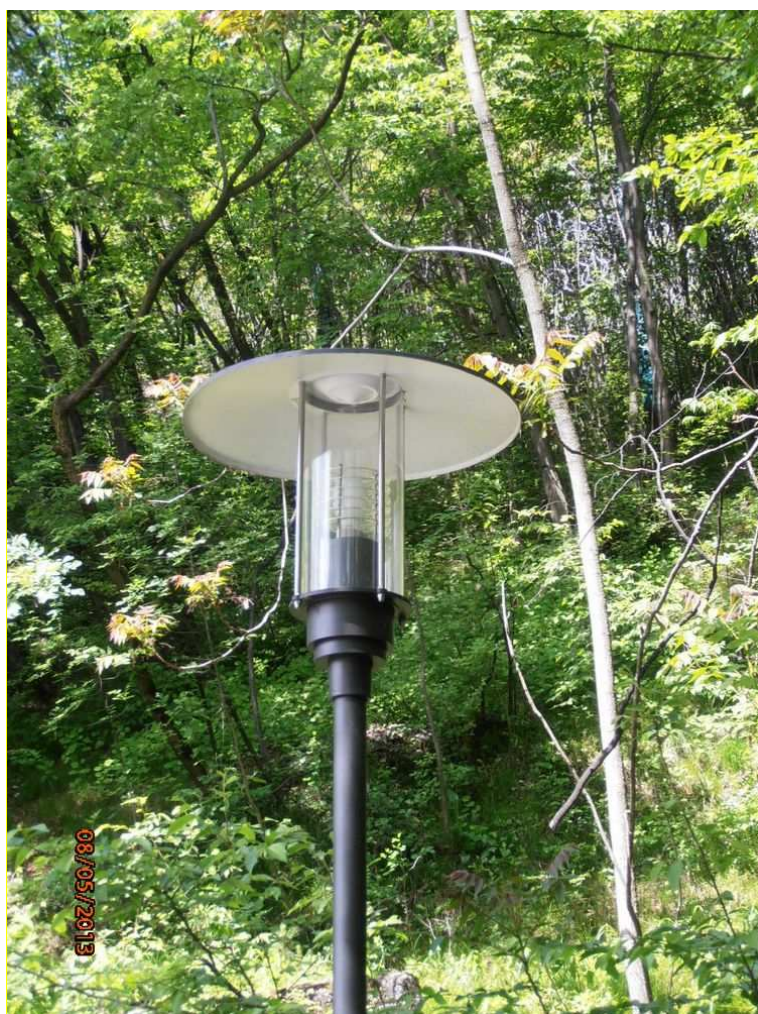
Corpo illuminante esistente:

*Classe illuminotecnica:* C

*sorgente luminosa:* sodio

*descrizione:* corpo illuminante di tipo a globo, vetro diffusore curvo, corpo in materiale plastico, assenza del controllo di emissione della luce

*stato di conservazione:* ottimo

*priorità di intervento:* 4

*motivazione intervento:* il corpo illuminante ha forti emissioni di flusso luminoso oltre l'orizzonte

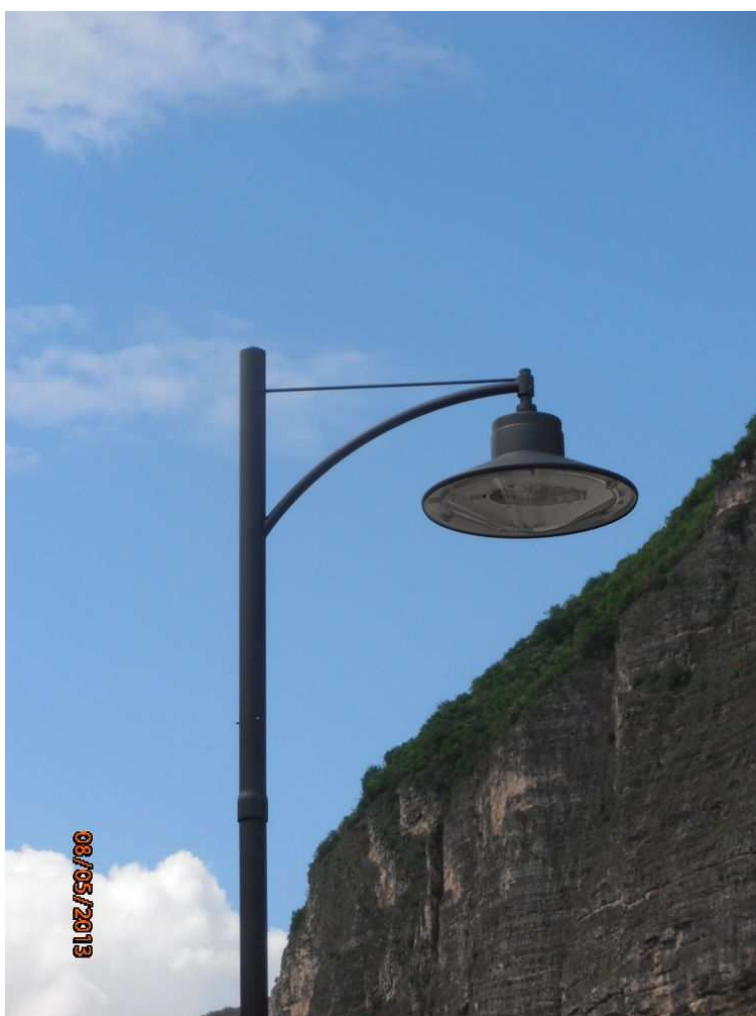
Corpo illuminante esistente:

*Classe illuminotecnica:* B

*sorgente luminosa:* sodio alta pressione

*descrizione:* corpo illuminante di arredo urbano, vetro diffusore curvo, corpo in pressofusione di alluminio

*stato di conservazione:* ottimo

*priorità di intervento:* 3

*motivazione intervento:* dispersione di flusso oltre l'orizzonte

Se possibile sostituire il vetro curvo con vetro piano

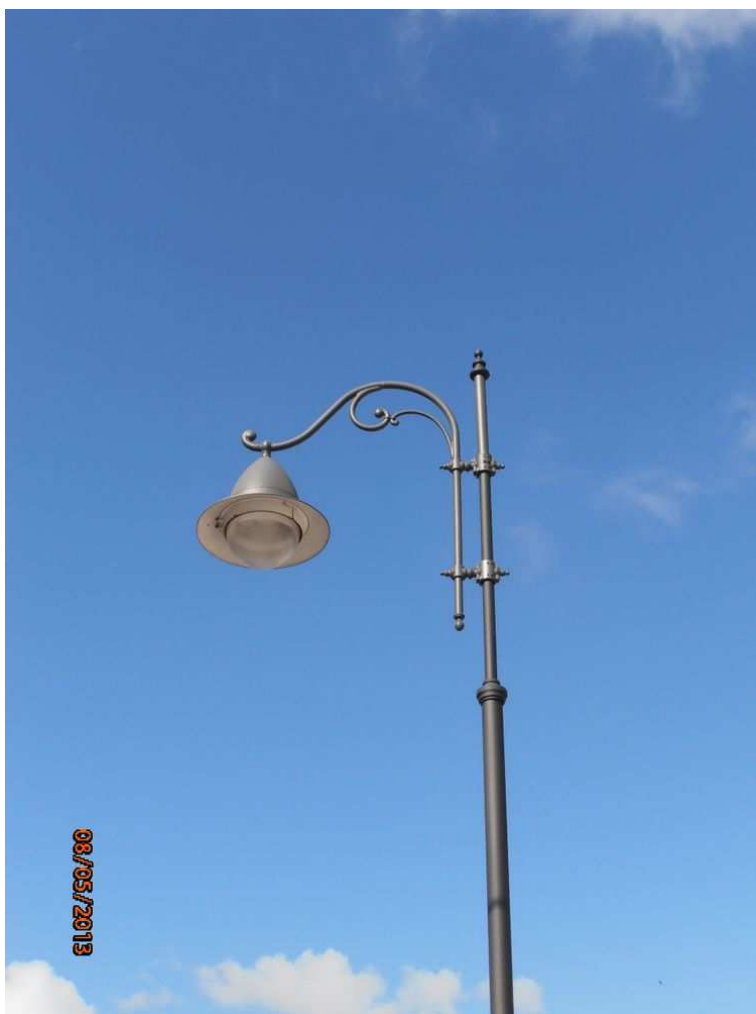
Corpo illuminante esistente:

*Classe illuminotecnica:* C

*sorgente luminosa:* sodio alta pressione

*descrizione:* corpo illuminante di tipo artistico, vetro diffusore curvo, corpo in pressofusione di alluminio

*stato di conservazione:* ottimo

*priorità di intervento:* 3

*motivazione intervento:* dispersione di flusso oltre l'orizzonte

Se possibile sostituire il vetro curvo con vetro piano

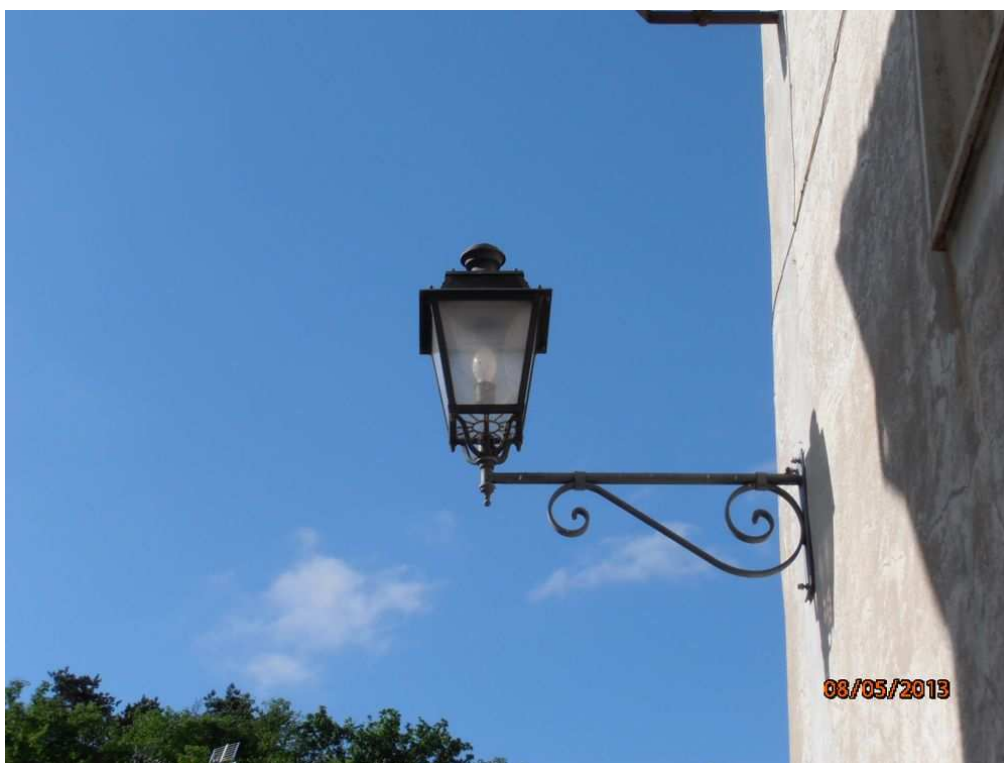
Corpo illuminante esistente:

*Classe illuminotecnica:* E

*sorgente luminosa:* sodio alta pressione

*descrizione:* corpo illuminante di tipo a lanterna, vetro diffusore piano, corpo in metallo, assenza del controllo di emissione della luce

*stato di conservazione:* discreto

*priorità di intervento:* 1

*motivazione intervento:* il corpo illuminante ha forti emissioni di flusso luminoso oltre l'orizzonte

*Classe illuminotecnica:* A

*sorgente luminosa:* sodio alta pressione

*descrizione:* corpo illuminante di tipo a lanterna, corpo in alluminio pressofuso

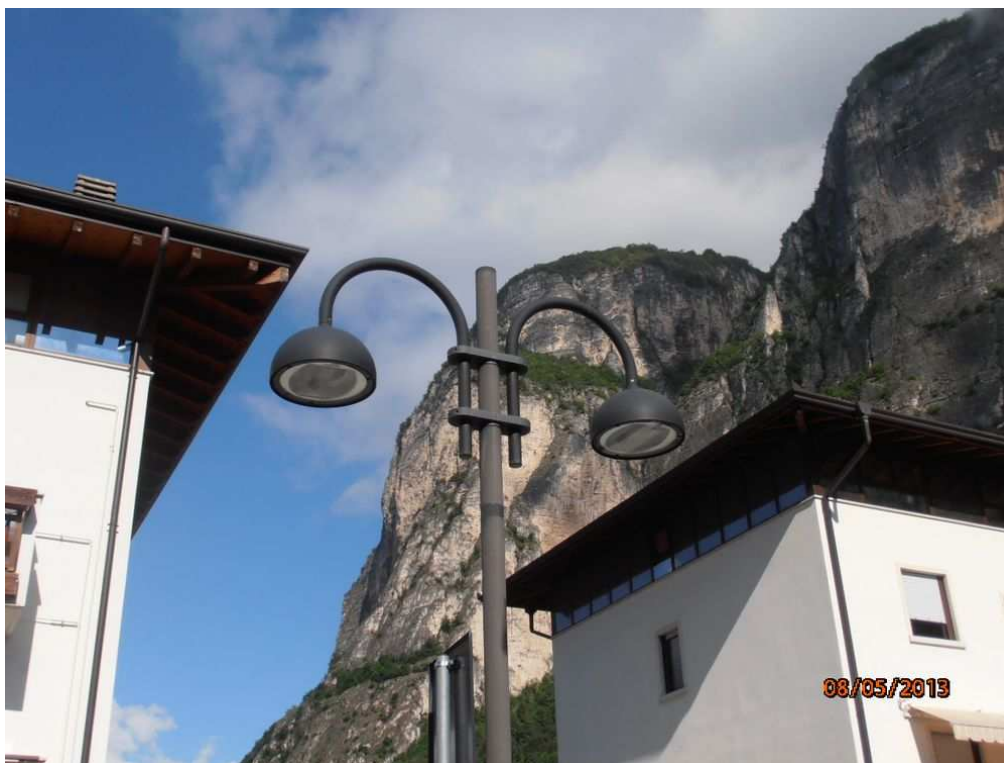
Corpo illuminante esistente:

*Classe illuminotecnica:* A

*sorgente luminosa:* sodio alta pressione

*descrizione:* corpo illuminante di tipo artistico, vetro diffusore piano, corpo in metallo

*stato di conservazione:* buono

*priorità di intervento:* 4

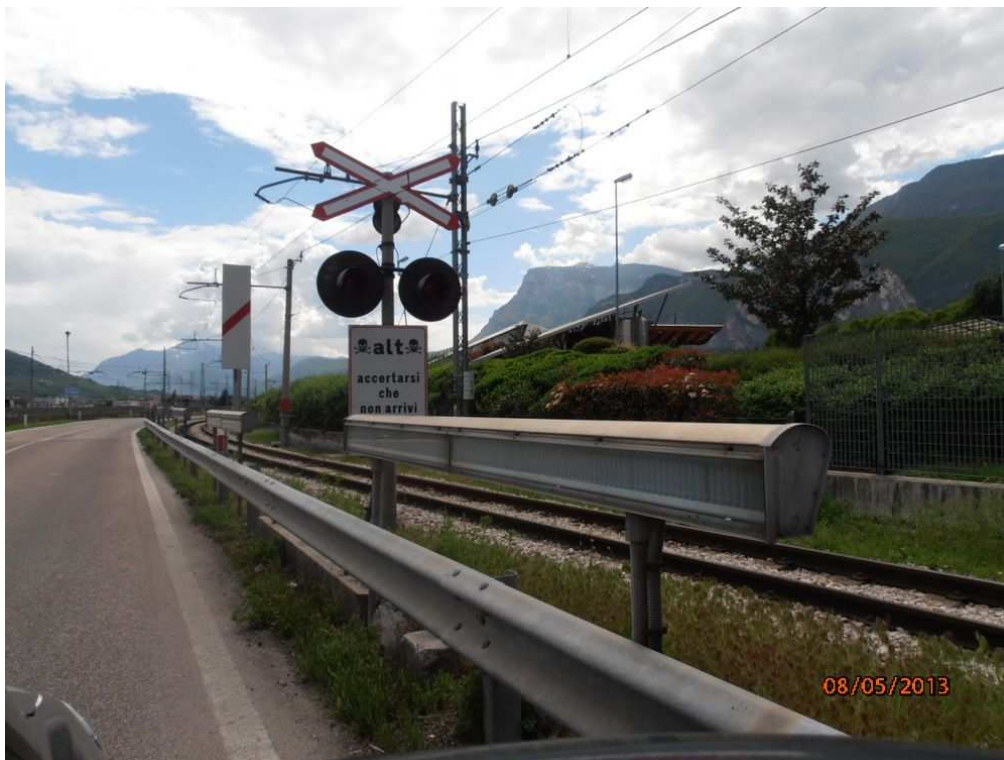
Corpo illuminante esistente:

*Classe illuminotecnica:* E

*sorgente luminosa:* fluorescente

*descrizione:* corpo illuminante di tipo fluorescente lineare per uso stradale, vetro diffusore piano, corpo in lamiera metallica pressopiegata

*stato di conservazione:* pessimo

*priorità di intervento:* 1

*motivazione intervento:* la sorgente luminosa è a basso rendimento energetico, il corpo illuminante ha emissioni di flusso luminoso oltre l'orizzonte

**Si raccomanda comunque l'esecuzione di un opportuno progetto per adeguare tale tratta alle attuali disposizioni normative.**
