Il PEBA di Mezzocorona: nuove possibilità di sviluppo urbano sostenibile e inclusivo

Collettivo Architutti

17 giugno 2025

Schede singole delle criticità rilevate

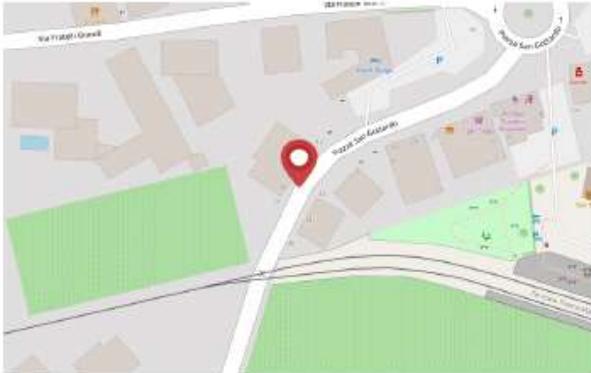
ID	007
Indirizzo

SAN GOTTARDO, Piazza
Tipologia barriera	H.02 - Segnaletica tattilopiantare assente o inadeguata
Descrizione Barriera	Assenza o danneggiamento di segnalazione tattilopiantare per l'intercettazione di attraversamento pedonale;
Foto

<i>Foto d'inquadramento</i>
Descrizione intervento	Intercettazione dell'attraversamento pedonale attraverso la collocazione di adeguata segnaletica tattilopiantare sul marciapiede. Se non vi è semaforo, sarà sufficiente sbarrare il marciapiede, all'altezza del centro della zona zebra, con il Codice di DIREZIONE RETTILINEA che terminerà 40 cm prima del confine fra scivolo e zona carrabile con il Codice di PERICOLO VALICABILE che deve coprire tutta la luce dello scivolo.
Materiale	Tipo LogesVetEvolution
Quantificazione intervento	7.8 (Metri lineari)
Note integrative	Prestare attenzione alla caditoia sul lato della banca in caso di installazione del loges

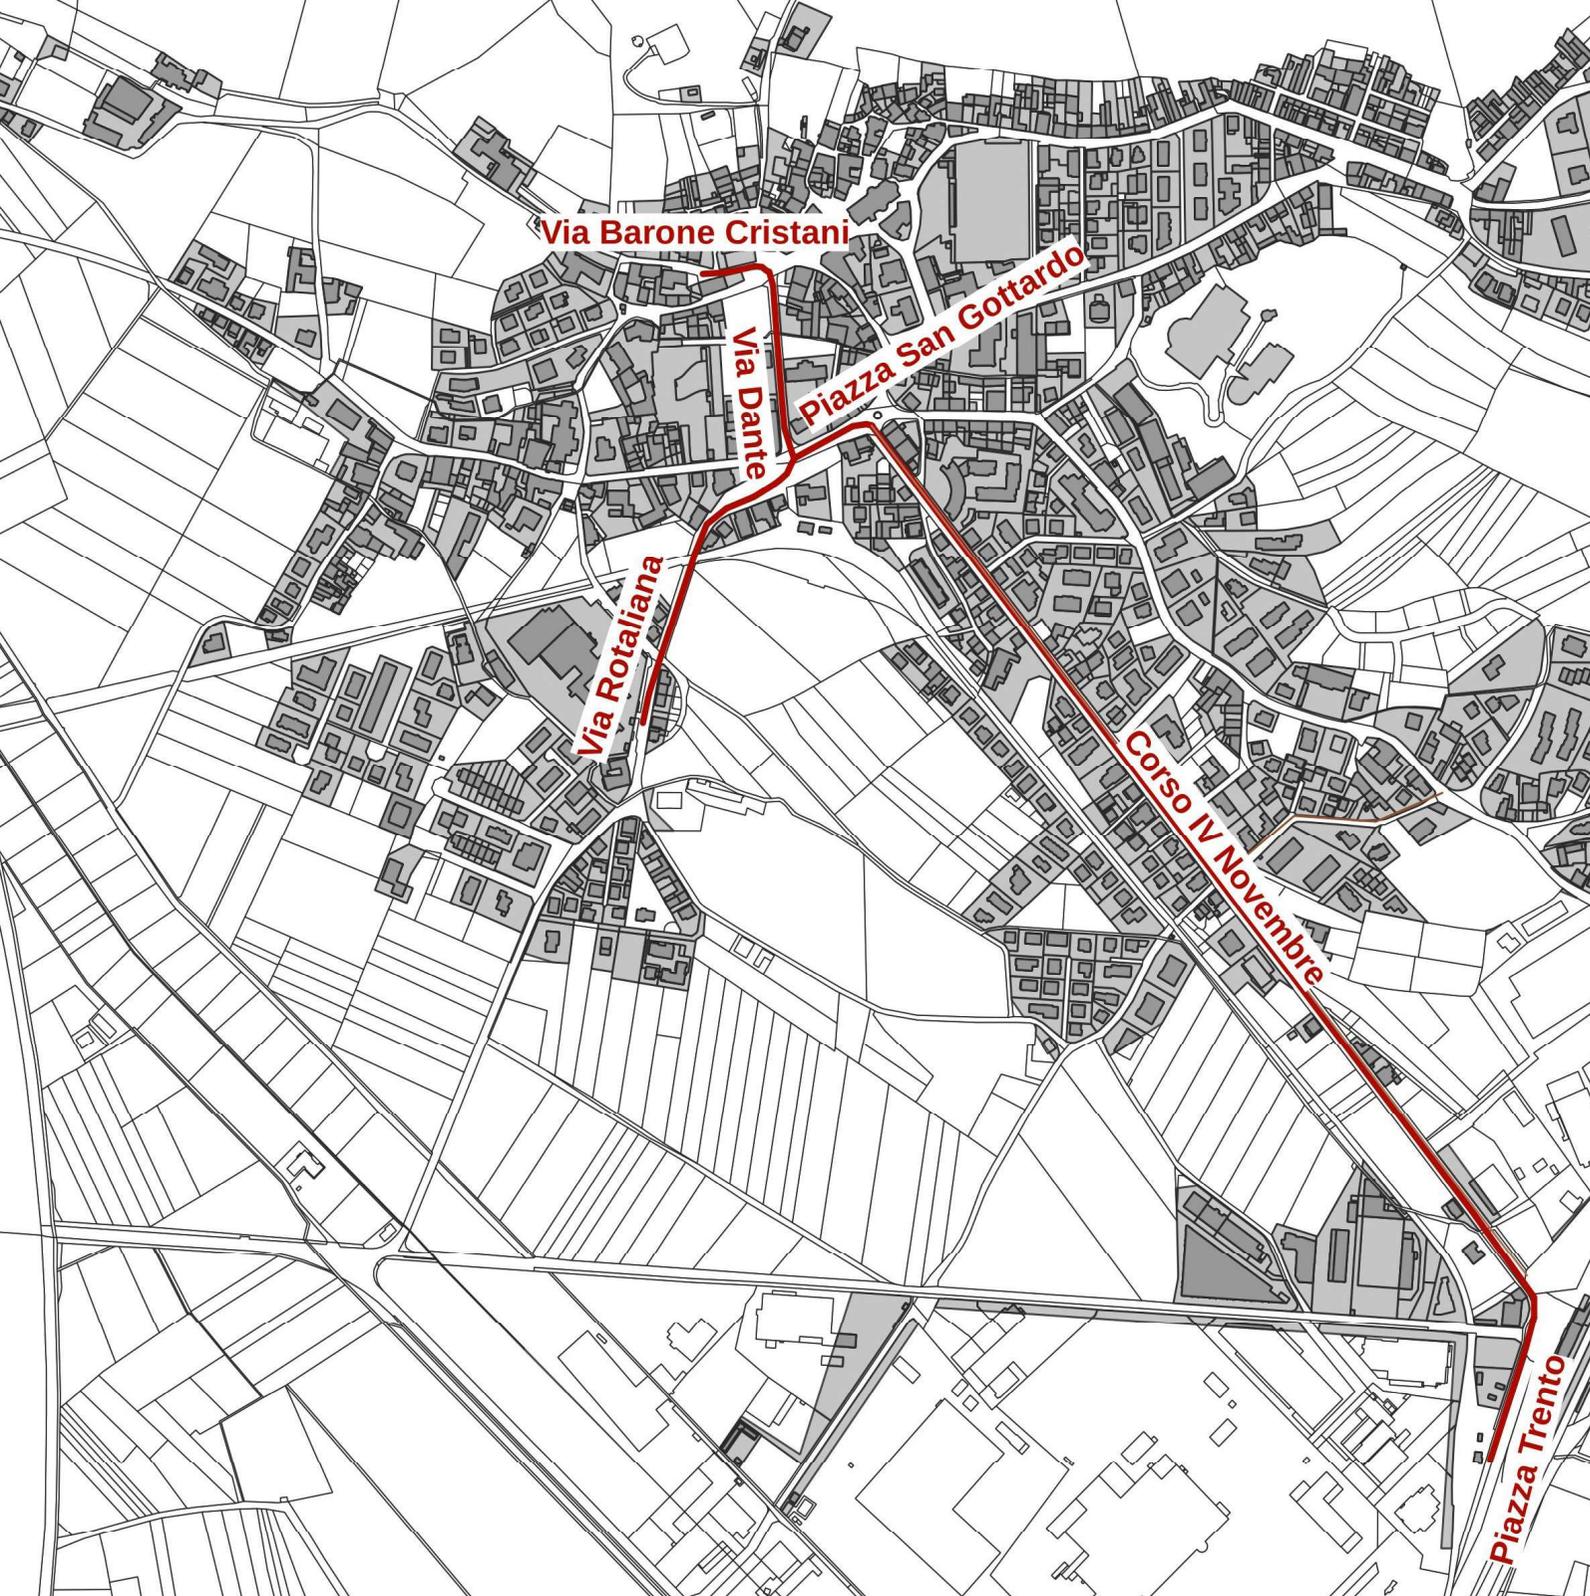
1. Connessioni fra i servizi

- > Interventi prioritari lungo le vie principali che collegano **le stazioni ferroviarie con i servizi pubblici** centrali.
- > Obiettivo: creare una rete di **mobilità accessibile, continua e sicura**, migliorando la fruibilità quotidiana per residenti, pendolari e visitatori.

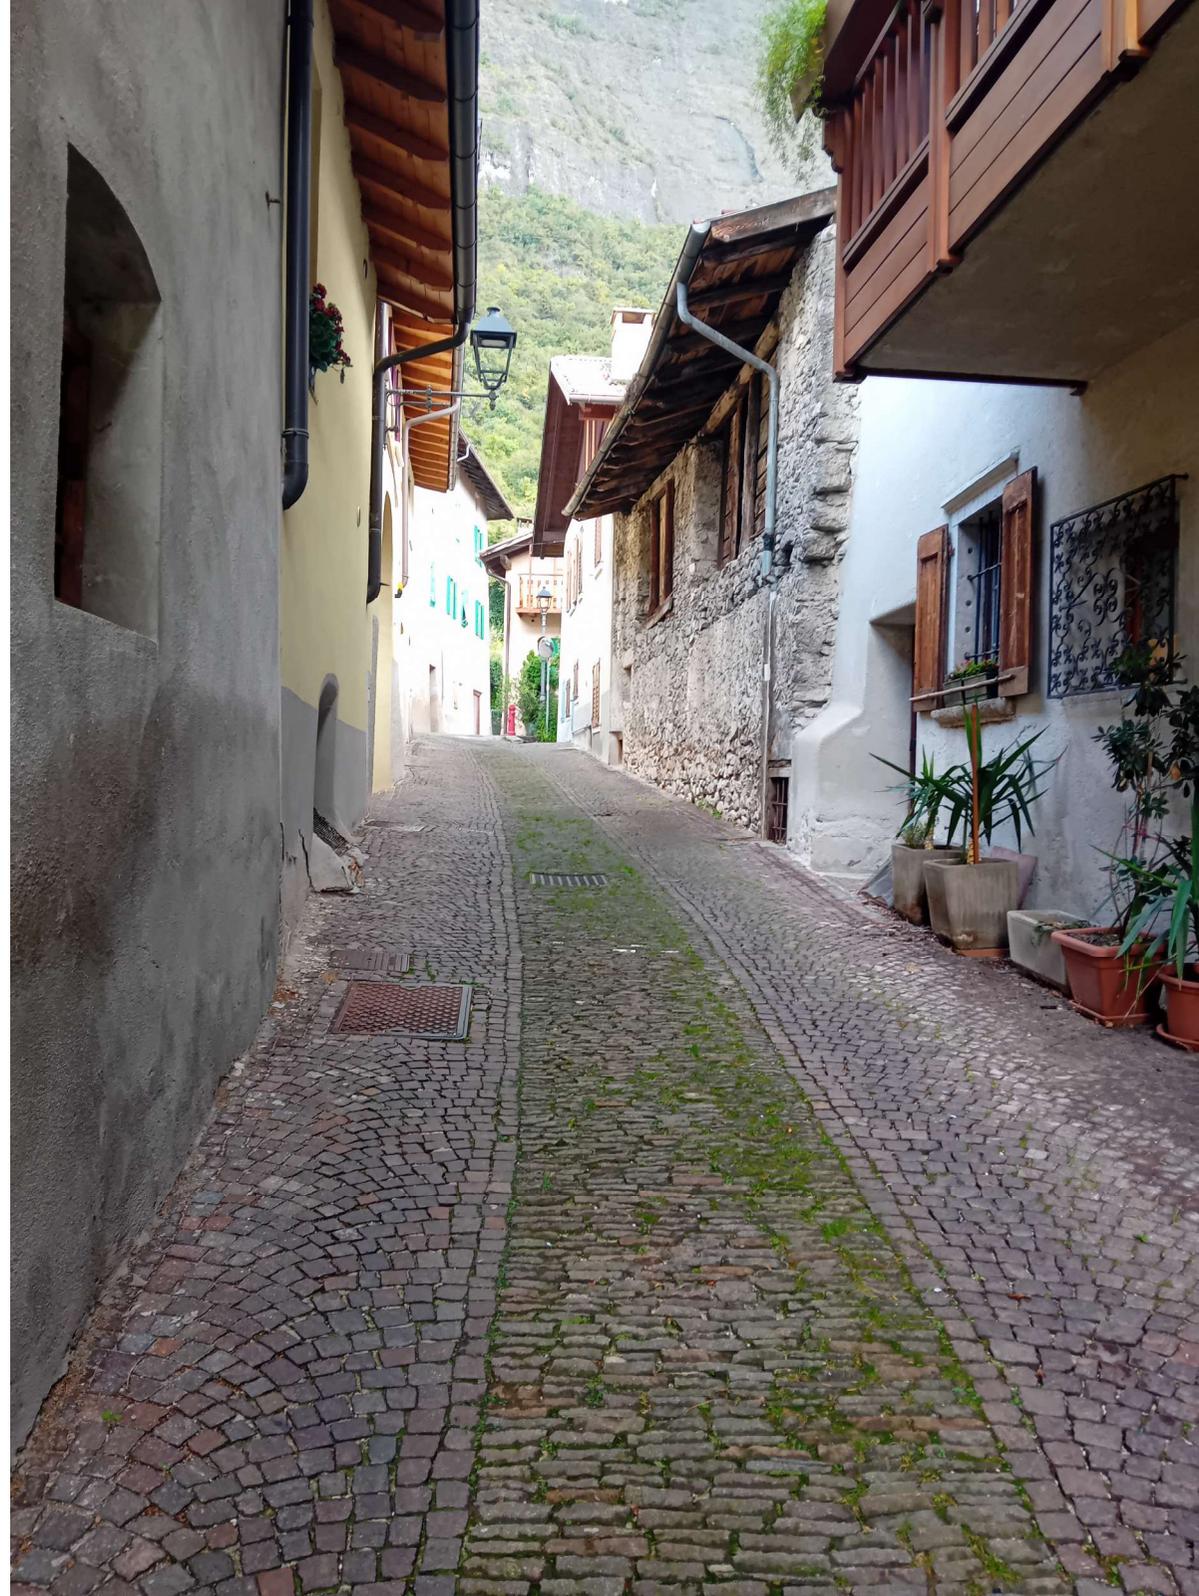
2. Assenza di percorsi pedonali

> Molte vie, sia urbane che rurali, mancano di **marciapiedi**.

> Proposte: **segnaletica** a terra e verticale, modelli di **shared space** per il centro storico, **rallentatori** e **marciapiedi** protetti dove possibile.

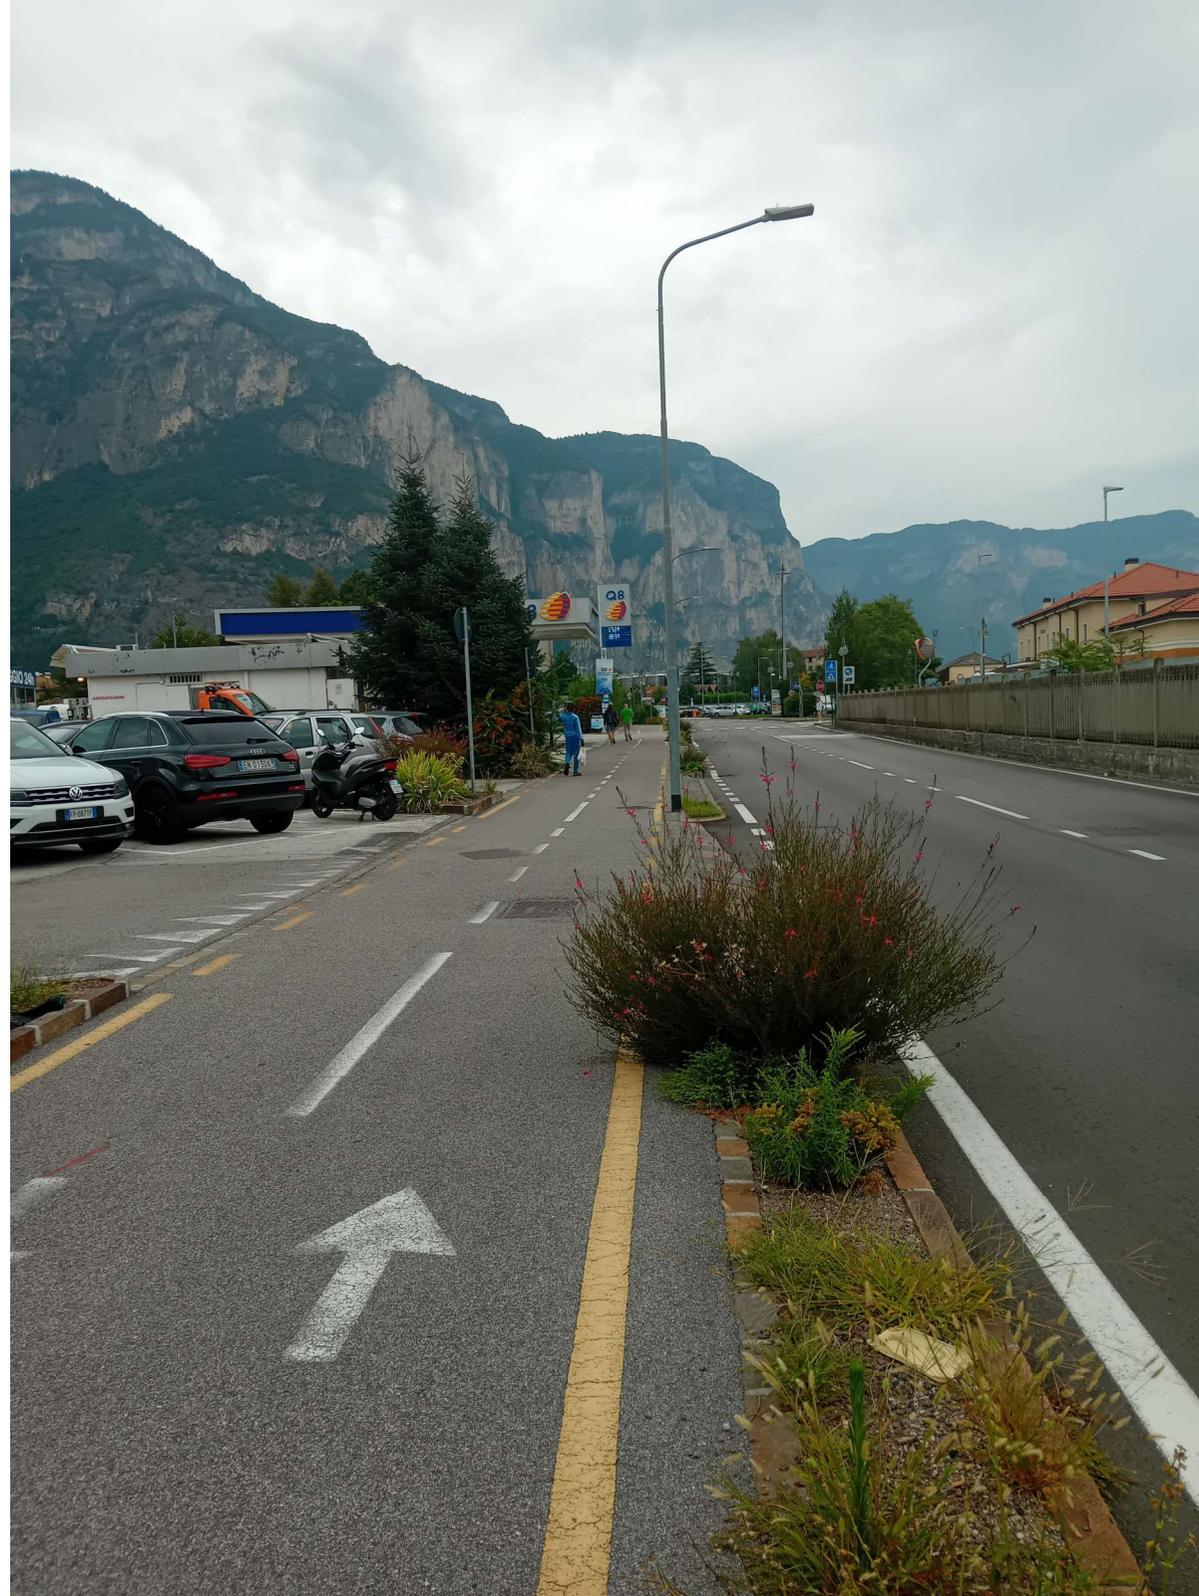
3. Promiscuità dei percorsi cicolpedonali

> **Percorsi condivisi** creano rischi per pedoni, in particolare fragili.

> Proposte: **separazione fisica o visiva** (colori, texture), limiti di velocità per biciclette, segnaletica.

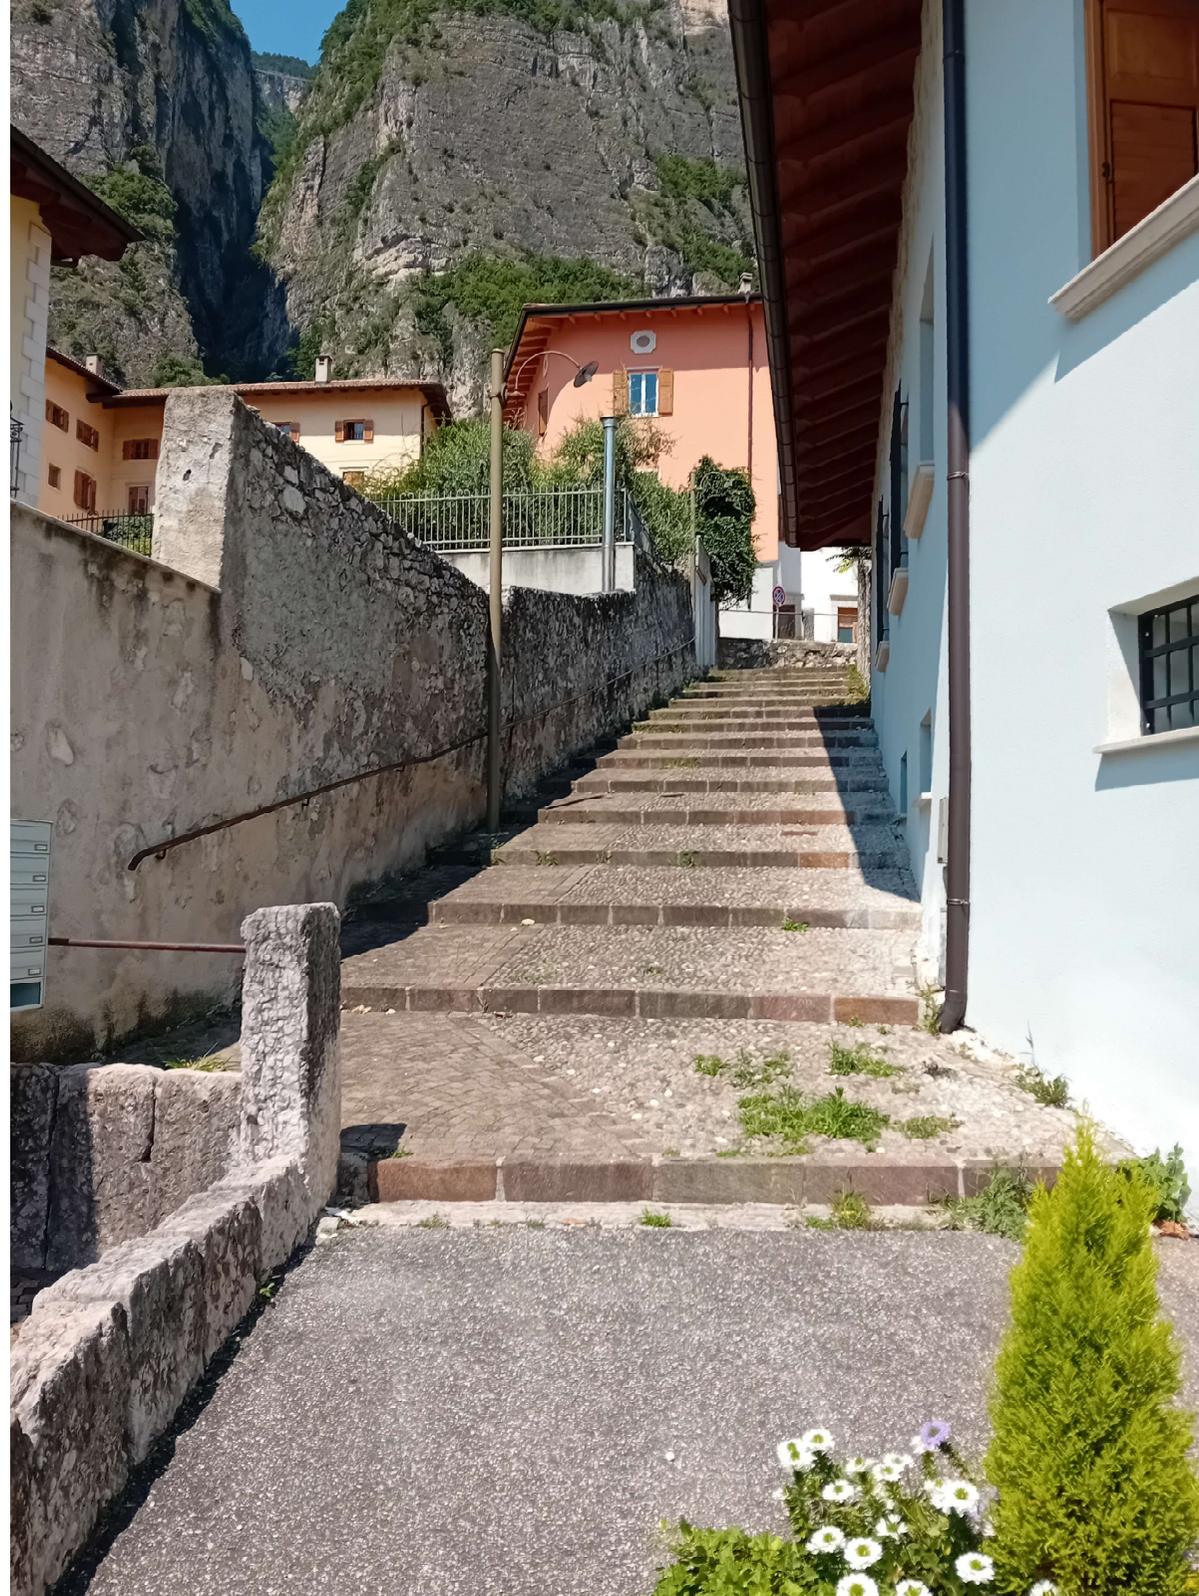
4. Gestione delle pendenze dovute alla morfologia del territorio

> Alcuni percorsi del centro storico risultano faticosi.

> Proposte: **corrimano**, **aree di sosta** attrezzate, **segnaletica** informativa, **pavimentazione** antiscivolo.

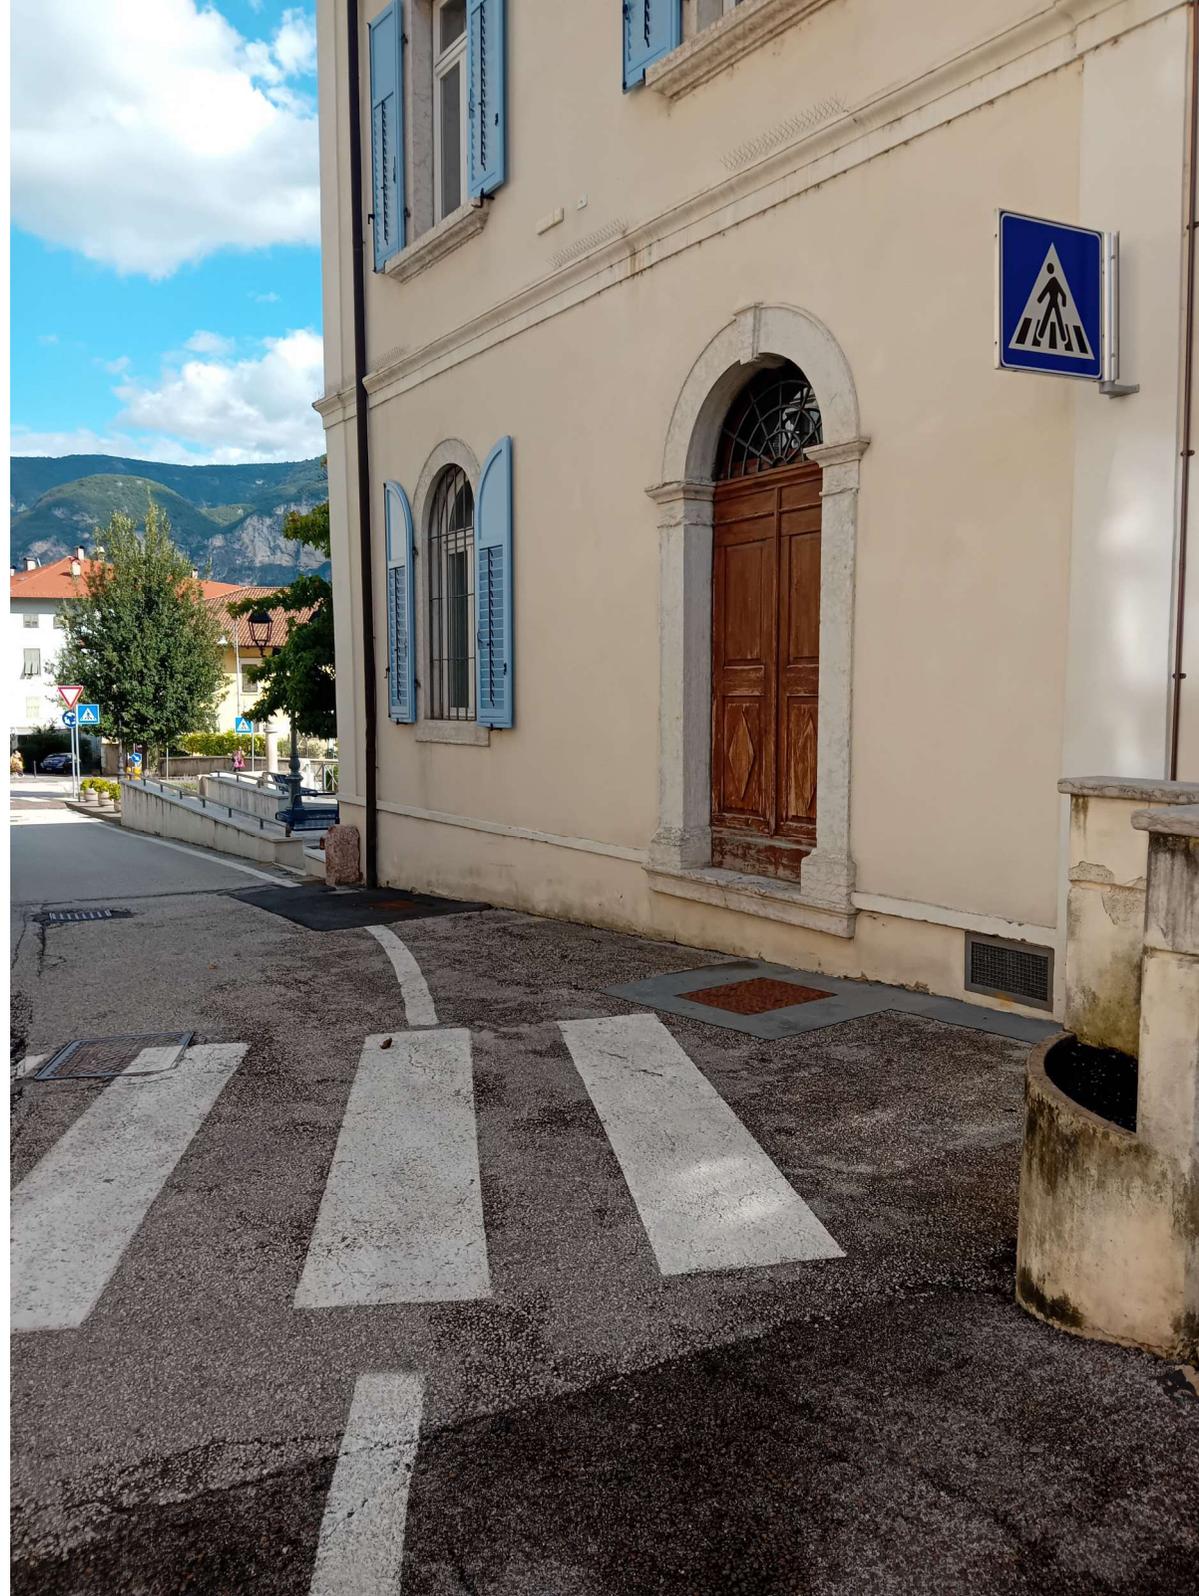
6. Riqualificazione dei percorsi pedonali fra la Biblioteca e Palazzo Vogtenhof in via Giovanni Barone Cristani

> **Edifici pubblici** di rilievo (biblioteca e uffici comunali) e **piazza** attrezzata e ombreggiata, **mancanza di un collegamento** pedonale comodo.

> Proposte: **marciapiede** davanti alla biblioteca, **attraversamento** pedonale rialzato, **rampa** (nella piazza) con pendenza più dolce.

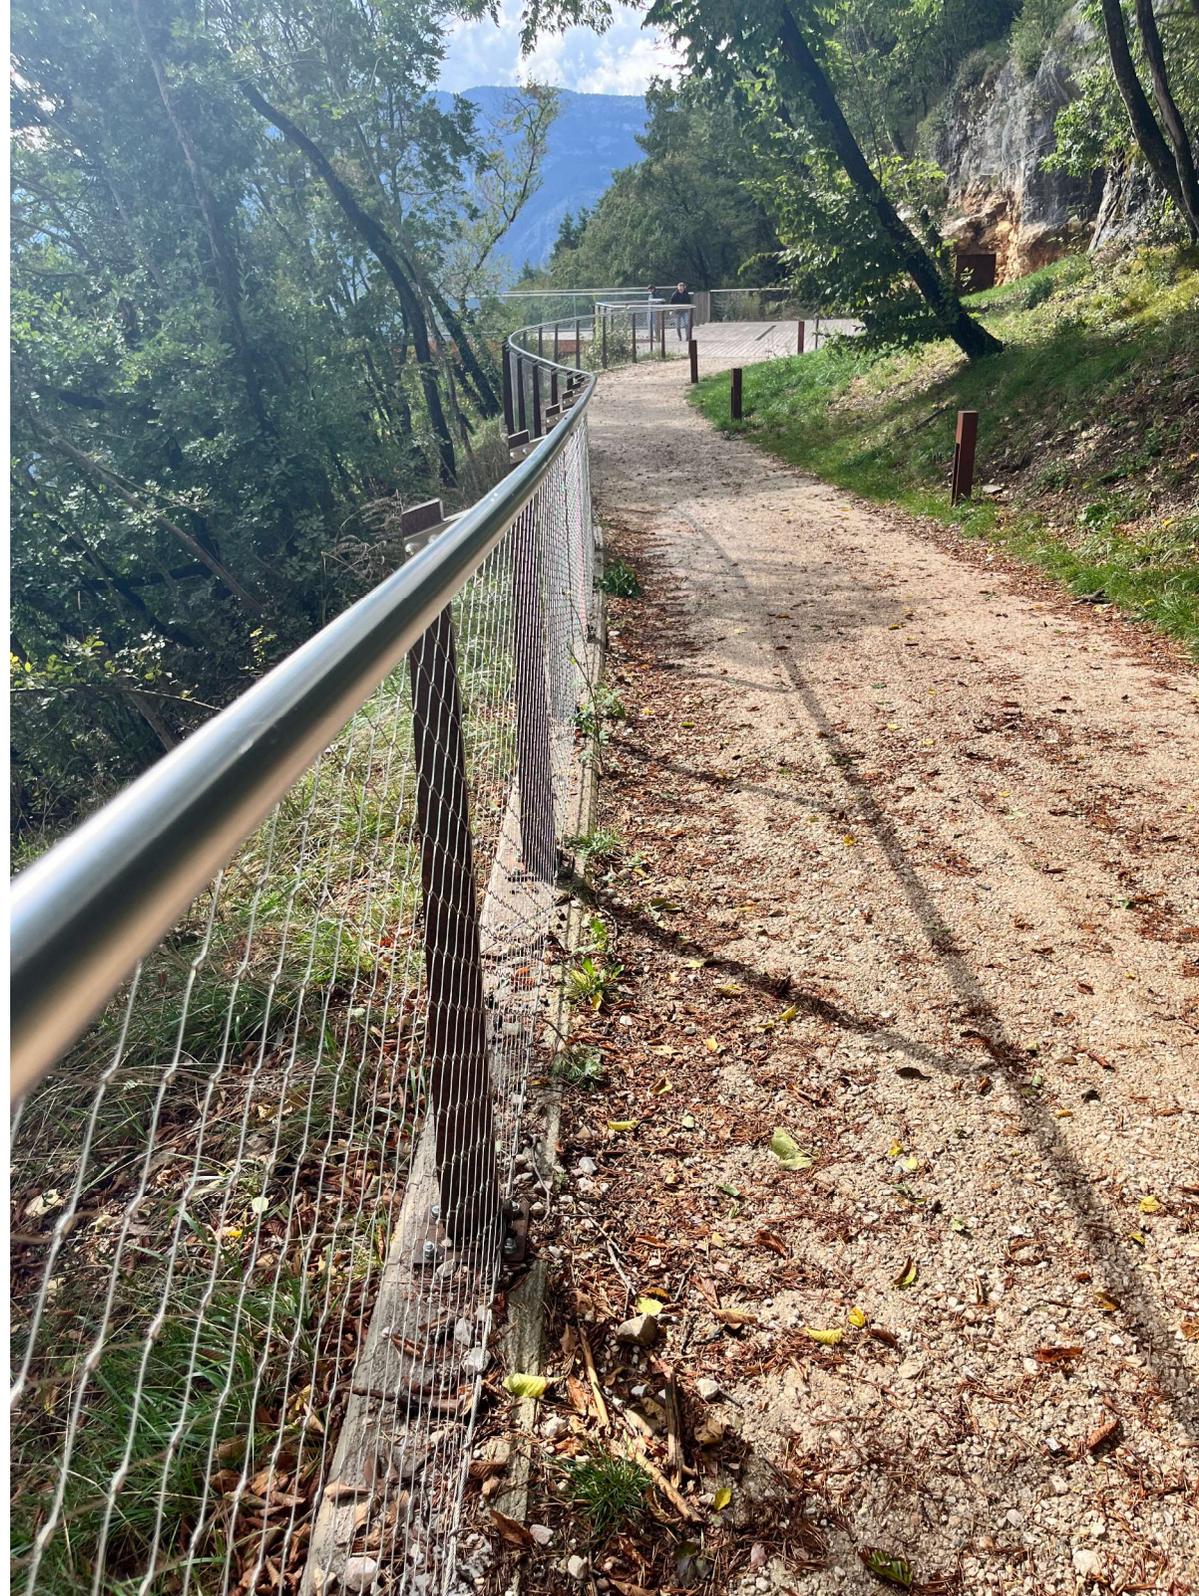
8. Il Monte di Mezzocorona

> **Pavimentazioni** non compatte, **percorsi** poco leggibili, **arredi** non accostabili, **aree gioco** non inclusive.

> Proposte: implementazione delle pavimentazioni compatte, elementi guida per l'individuazione dei percorsi, aree gioco con arredi diversificati e percorsi compatti, **comunicazione multimediale e multicanale** a integrazione di segnaletica e pannelli presenti
