**COMUNE DI MEZZOCORONA**

**Piano di eliminazione delle barriere architettoniche  
fisiche, sensoriali e cognitive**

**PEBA**

**Relazione di Piano**

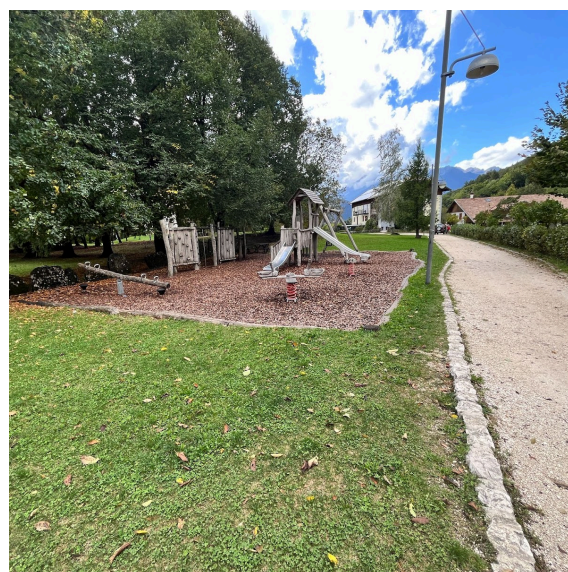
Come in altri parchi urbani, le aree gioco presenti al Monte di Mezzocorona non hanno accortezze che le rendano utilizzabili in autonomia da parte di tutti e tutte, né per quanto riguarda la percorribilità del fondo e la raggiungibilità degli elementi di gioco, né per le caratteristiche degli stessi, nonostante la presenza di alcune attrezzature inclusive (come a esempio le amache in prossimità della stazione della funivia). Si suggerisce di intervenire su almeno una delle due aree per migliorarne l'accessibilità, ad esempio attraverso la realizzazione di un fondo stabile e omogeneo, l'installazione di giochi inclusivi e l'aggiunta di elementi di supporto, come corrimano o pannelli sensoriali, così da garantire un'esperienza ludica fruibile da tutti i bambini e le bambine, indipendentemente dalle loro abilità motorie o sensoriali.
