NUOVO PIANO DI COLTIVAZIONE DELLA CAVA  
DI INERTE CALCAREO DENOMINATA  
"CASETTA 2" - LOTTO 3  
NEL COMUNE DI MEZZOCORONA (TN)

| G.1 | RELAZIONE GEOLOGICA |

**RELAZIONE GEOLOGICA A SUPPORTO DEL PROGETTO ESECUTIVO**

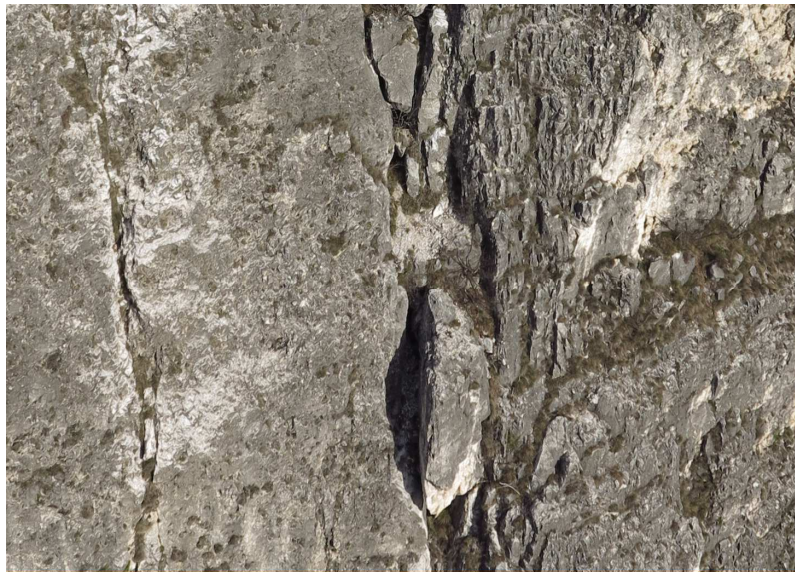
Figura 11

La soluzione di continuità nella direzione opposta viene offerta dalle discontinuità appartenenti al sistema KK1 che non ha carattere "passante" nei confronti del KK2, ad alta persistenza, in quanto generalmente si interrompe a ridosso di questo. Un'altra famiglia di discontinuità individuata, di importanza decisamente minore visto l'elevata spaziatura e la scarsa frequenza, si presenta disposta trasversalmente al versante con immersione verso

NE. Questa famiglia di giunti (KK3) dà luogo a instabilità localizzata predisponendo a condizioni di scivolamento di cunei lungo tali superfici.

Sulla base di questo schema strutturale è chiaro quindi che i possibili cinematismi di distacco sono, per le masse di volume maggiore, essenzialmente roto-traslativi per mancato trattenimento a tergo (discontinuità KK2) e rottura in zona di piede, mentre sono abbastanza diversificati per tutte quelle innumerevoli porzioni superficiali in condizioni di equilibrio precario. In figura 12 e 13 si riportano esempi didascalici relativi a masse dell'ordine dei 10mc di circa 5m di altezza distaccate dalla parete retrostante proprio lungo una struttura KK2. Localmente, in modo decisamente subordinato, si osserva anche la possibilità di scivolamento basale, di elementi isolati, lungo KK3, ma tale fenomeno non è significativo statisticamente (per quanto è stato possibile osservare) nell'ambito del contesto più in generale.

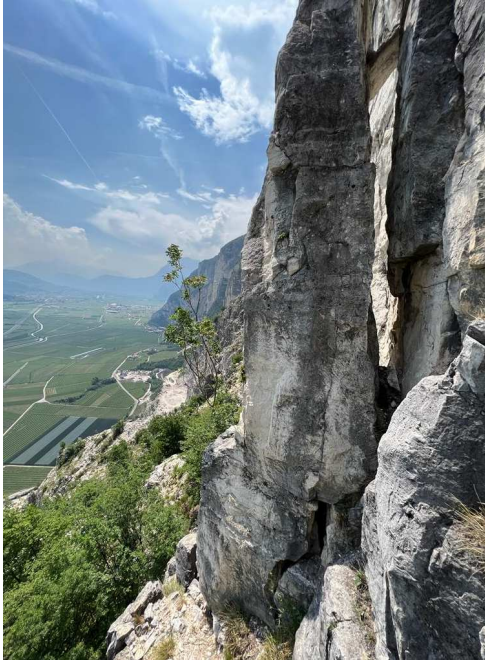
Figura 12

In un quadro di sintesi meso-strutturale potremo pertanto affermare che il pattern è fortemente improntato da strutture essenzialmente verticali in un contesto dominato da strutture pervasive orizzontali corrispondenti alla stratificazione. Tale condizione favorisce il mantenimento in posto, ovvero la bassa velocità di evoluzione, di fenomeni di degradazione corticale in cui la progressiva apertura dei giunti verticali è il motore delle dinamiche di crollo che coinvolgono nei casi più importanti strutture dotate di una certa "snellezza". Tale prerogativa si riflette piuttosto significativamente sulla bassa resistenza all'urto di tali elementi unitari in relazione alla snellezza e quindi allo sbilanciamento tra spessore ed elevazione dei corpi unitari. E' principalmente questo il motivo per cui i casi di

crollo più ricorrente si caratterizzano per ridotte dimensioni degli elementi che sopraggiungono a quota campagna quale risultato di frazionamento multiplo nel corso degli impatti successivi al distacco anche favorito dalle superfici Ss ad alta frequenza.

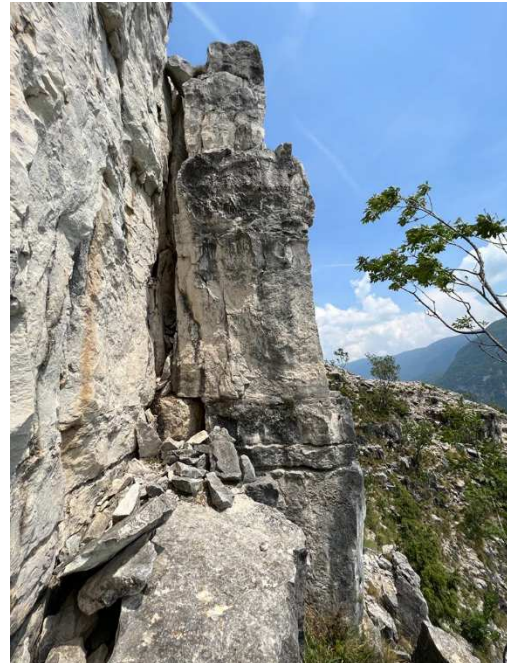
Figura 13

Allo stesso tempo, proprio per queste prerogative che rallentano la velocità evolutiva delle forme, è efficace l'azione di monitoraggio periodico con ispezione diretta dei versanti, provvedendo ad azioni mirate di disaggio di talune porzioni qualora giudicate sopraggiunte ad una condizione limite. Questa azione viene già ad oggi quasi quotidianamente operata nell'ambito dei gradoni di coltivazione laddove vengono programmate operazioni di disaggio al procedere delle fasi di abbassamento, mentre alle quote sommitali del versante viene svolta una azione di perlustrazione con interventi mirati di disaggio da parte di squadre di rocciatori con frequenza annuale. Tale procedura verrà mantenuta per tutto il perdurare dell'attività estrattiva e anche successivamente a questa almeno per il settore di versante che sovrasta la zona D3 prevista dal PRG laddove si svolgono e si svolgeranno attività di lavorazione, deposito di materiali inerti e trattamento rifiuti inerti.

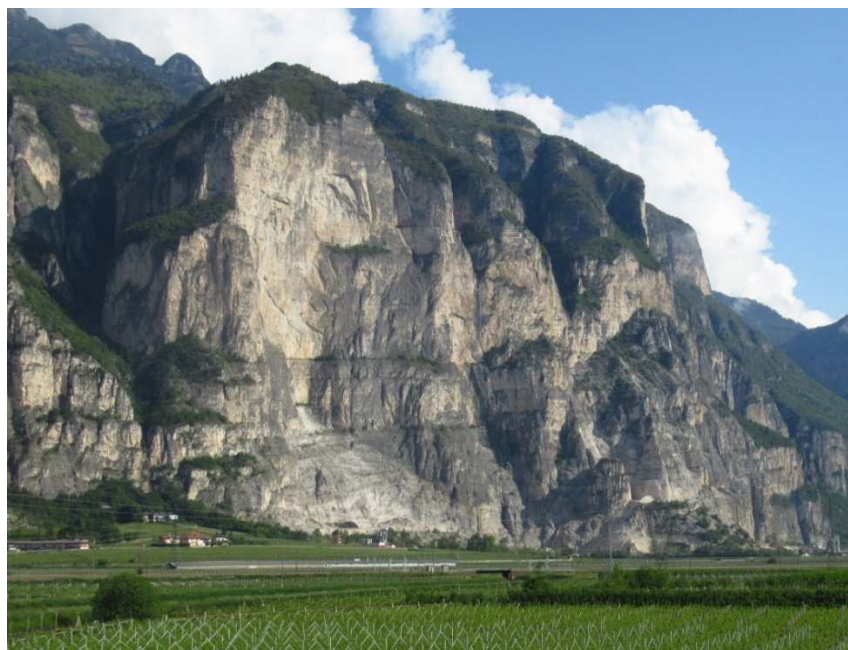
Figura 14 – foto panoramica del versante

L'origine del conoide va ricercata nell'attività mista alluvionale/gravitativa svolta dalle acque di ruscellamento superficiale raccolte dai bacini scolanti a monte del deposito e nelle caratteristiche litologico-morfologiche delle alte pareti strapiombanti interessate da distacchi multipli a seguito dell'ultimo detensionamento postglaciale e solcate dall'erosione localizzata prevalentemente in corrispondenza delle fasce cataclastiche pervasive. Di questi fenomeni si ritrova ampia trattazione nella relazione idraulica di IN.GE.Na allegata.

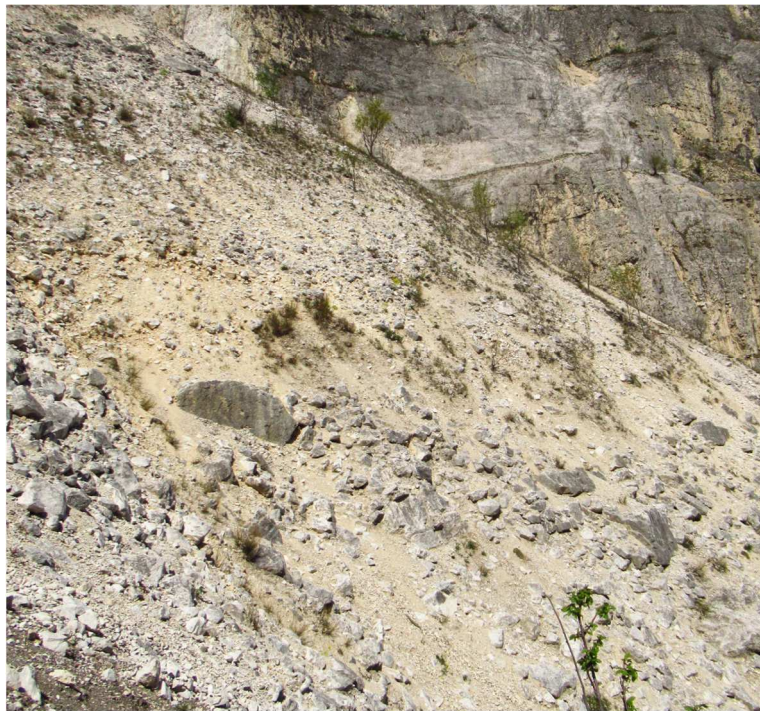
Figura 15 – dettaglio della granulometria del deposito

volumetrie residuali più imponenti possano essere attribuite agli esiti di crolli in massa di porzioni rocciose importanti. Ragionevolmente e sulla base dell'esperienza maturata sul tipo di attività di queste pareti si osserva attualmente il prevalere di un ordinario stillicidio di elementi minori che ricorre quindi con tempi di ritorno molto brevi (giornaliero) e che, nel tempo, è andato a costituire la “matrice di fondo” del conoide, mentre con tempi di ritorno molto più elevati ( $10^1$ anni) si sono registrati distacchi un po' più importanti, fino a quelli di carattere per lo più eccezionale che possono ricorrere con tempi di ritorno  $10^2$ - $10^3$  anni. Nella figura di seguito si può avere una panoramica sulla granulometria del deposito corrispondente dove si caratterizza chiaramente per un sostegno di matrice rispetto porzione grossolana incassata. Evidente anche la caratteristica spigolosità da accentuata a semi-arrotondata del materiale incassato che ne denota l'origine mista.

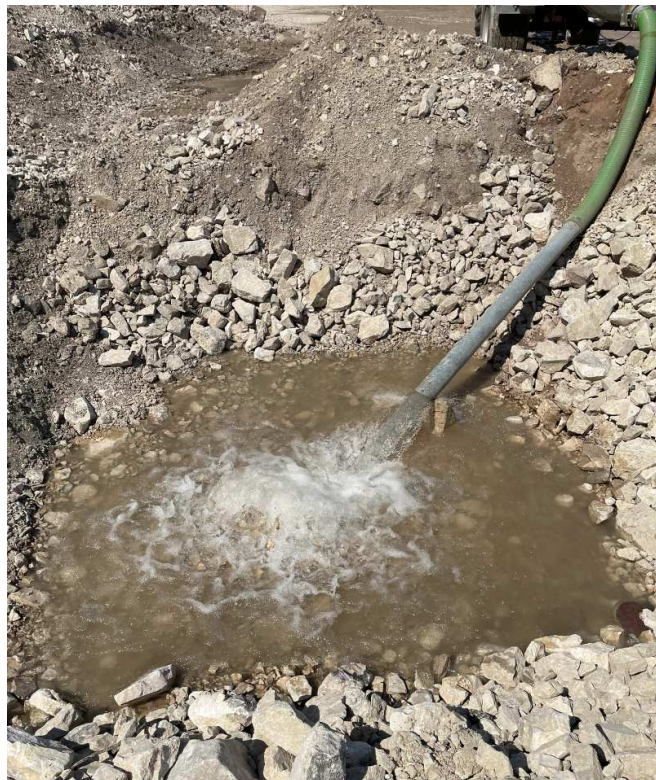
Figura 16

La capacità di dispersione per percorsi di filtrazione verticali di un sottosuolo insaturo in cui la falda si trovi ad una profondità elevata rispetto alla quota di infiltrazione (nel nostro caso nell'ordine dei 4m) è stata valutata attraverso prove di permeabilità in 2 pozzetti (figura 16) scavati per mezzo di escavatore (2.0m x2.0m x1,30m), riempito di acqua grazie alla portata in ingresso concessa dalle potenzialità di una cisterna da 3mc e registrando gli abbassamenti in funzione del tempo. Si sono quindi ottenuta una curva di svaso che ha permesso di calcolare il dato di permeabilità (vedi figura 17).

Nell'ambito dei due pozzetti scavati al piede del conoide principale è stata testata la permeabilità del terreno presente nell'ordine di  $10^{-3}$  -  $10^{-4}$  m/s. A favore di sicurezza si è assunto il valore più basso di permeabilità, pari a  $8.7 \cdot 10^{-4}$  m/s.

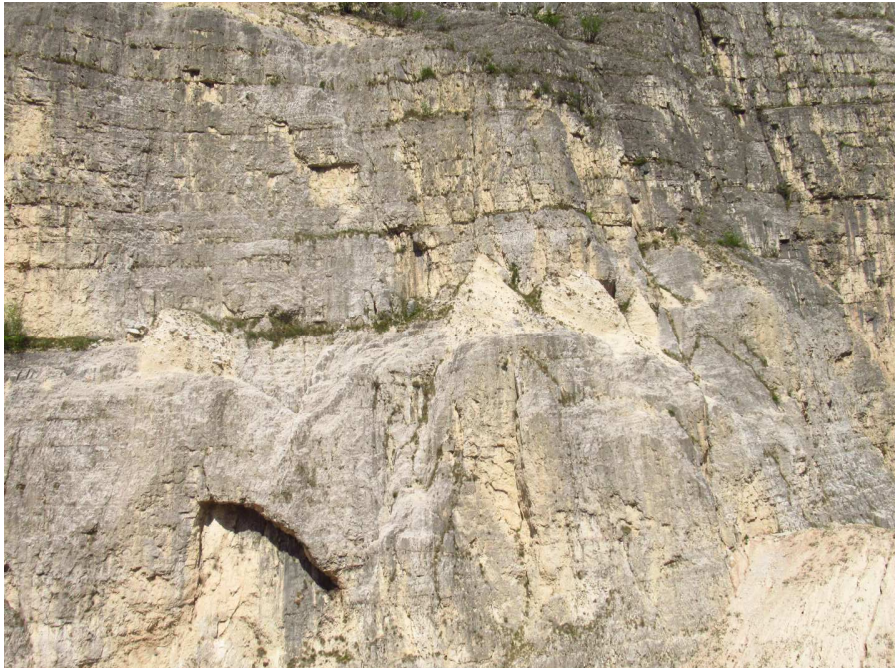
Figura 22 – cengia con accumuli di detrito

escursioni termiche giornaliere, piuttosto che al gelo/disgelo o alle precipitazioni, e pertanto hanno ordine di grandezza che può essere considerato, almeno per i fenomeni legati al differenziale termico, quotidiano e più probabilmente correlato alla fascia oraria del primo mattino (insolazione delle pareti dopo le temperature rigide della notte); in effetti lo stillicidio più frequente lo si osserva nel periodo invernale/primaverile e si caratterizza per la proiezione di detrito (ordine di grandezza del volume registrato al suolo: cmc-dmc) in una fascia di qualche decina di metri dal piede del versante.

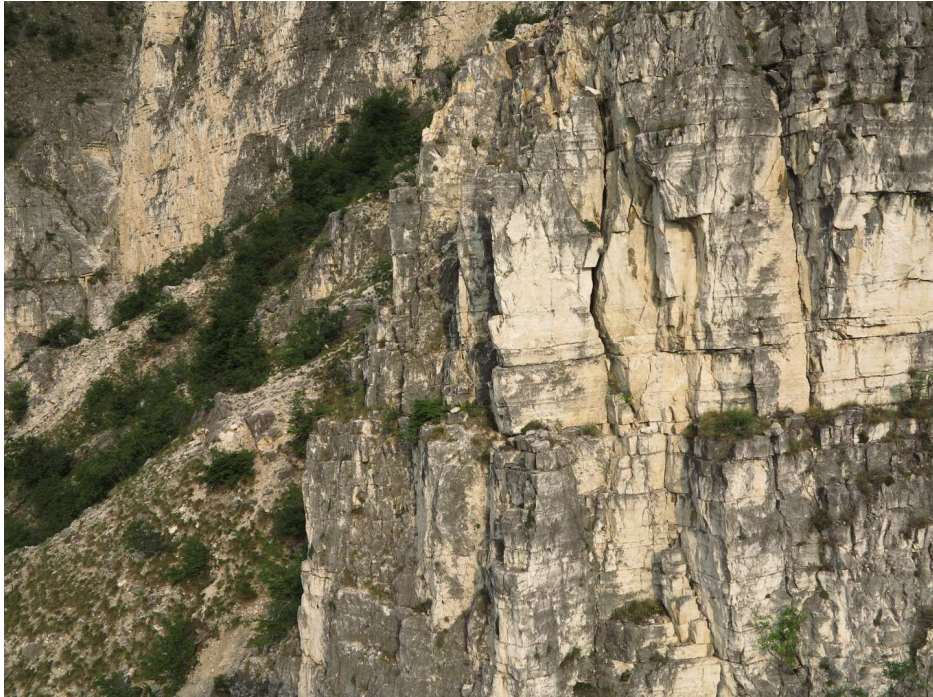
Figura 23 – porzione di ammasso molto degradato situato a Nord del conoide

Le osservazioni condotte nel tempo hanno portato a verificare come le superfici poste al piede delle pareti siano interessate periodicamente da impatti al suolo di “schegge” provenienti dalle pareti soprastanti e che possono (seppure in rari casi osservati) talora proiettarsi a più di 50m dal piede parete (volume con ordine di grandezza  $10^2$ cmc).

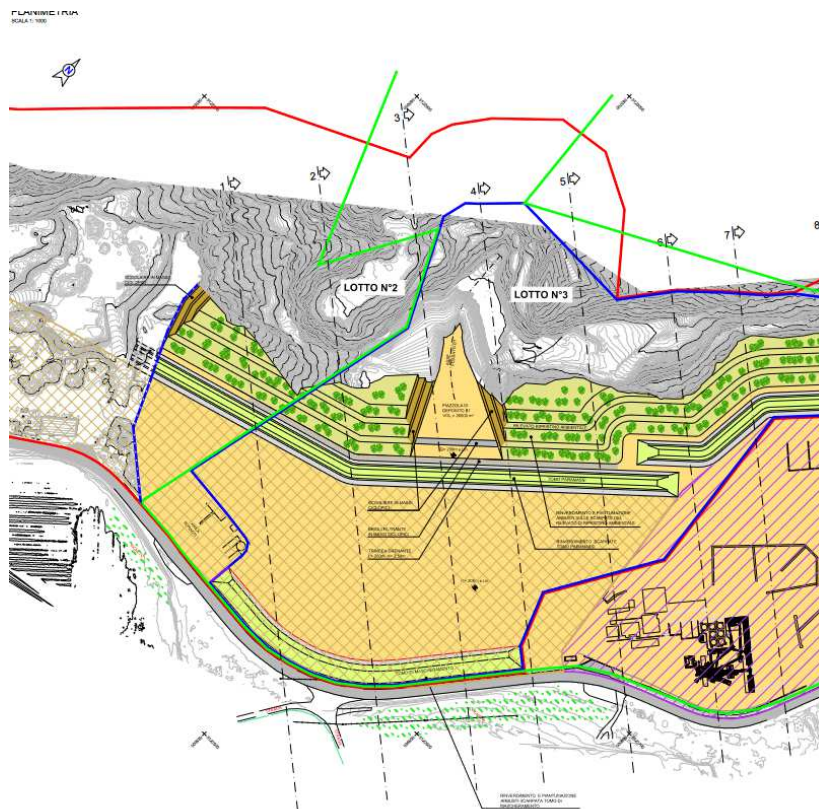
Figura 29: opere di mitigazione idraulica

Nella configurazione di progetto della cava a fine coltivazione, alla base delle incisioni dei fossati B1 e B2 è prevista la realizzazione di due zone per il deposito del materiale solido mobilitato sia dai processi geologici che da quelli idraulici. Queste zone sono

localizzate alla base del versante e sono confinate lateralmente dal rilevato di ripristino ambientale che viene modellato con una “morfologia ad imbuto”. A valle, i processi di colata detritica vengono invece arrestati dai tomi paramassi che fungono anche da barriera per la protezione dei processi di colata detritica. La zona di deposito prevista a tergo del vallo paramassi alla base dell'incisione del fossato B1 ha una capacità di trattenuta del materiale solido di circa  $7400 \text{ m}^3$ , mentre quella alla base del fossato B2 presenta una capacità di trattenuta di circa  $4000 \text{ m}^3$ . La stima dell'apporto di materiale solido nei due casi è di circa  $2500 \text{ m}^3$  per il fossato B1 e di circa  $1200 \text{ m}^3$  per il fossato B2 nel caso di evento di colata detritica caratterizzato da un tempo di ritorno di 200 anni. La superficie prevista per il deposito di materiale solido risulta pertanto ampiamente sufficiente a trattenere l'intero volume di materiale detritico mobilitato dai processi di colata detritica che a scala di evento si possono verificare lungo i fossati B1 e B2. Per quanto riguarda lo smaltimento della portata liquida, sulla base dei valori di permeabilità stimati e riportati nel cap.5.4 è stato predisposto un sistema di smaltimento costituito da elementi drenanti lineari disposti tra il piede dei profili di ripristino e il tomo paramassi il cui predimensionamento è riportato nello studio idraulico. In figura 29-30 vengono riportati gli schemi delle opere di mitigazione idraulica rimandando allo studio allegato per tutti i dettagli.

Le verifiche idrauliche svolte hanno mostrato che gli interventi descritti risultano verificati nella gestione delle portate liquide e solide in arrivo dai due fossati denominati B1 e B2 in caso di eventi di precipitazione intensa. Nello scenario di progetto che considera la configurazione della cava alla fine del periodo di coltivazione non si hanno pertanto incrementi della pericolosità idraulica della zona né in termini di estensione delle zone allagate, né in termini del livello di pericolosità. Le verifiche svolte rispetto alla capacità di trattenuta del materiale solido ed allo smaltimento delle portate liquide in arrivo dai due fossati mostrano invece che gli interventi previsti nella configurazione alla fine del periodo di coltivazione della cava portano ad una riduzione del livello di pericolo nell'area della cava a valle dei tomi paramassi previsti e non comportano danni o rischi maggiori a terzi. Le verifiche svolte per il pre-dimensionamento degli elementi previsti (trincee drenanti e vasche filtranti – figura 30) dovranno tuttavia essere aggiornate nel momento del raggiungimento della condizione di fine coltivazione della cava, in modo da considerare i parametri del terreno (permeabilità e posizione della falda) effettivamente presenti nell'area in esame.

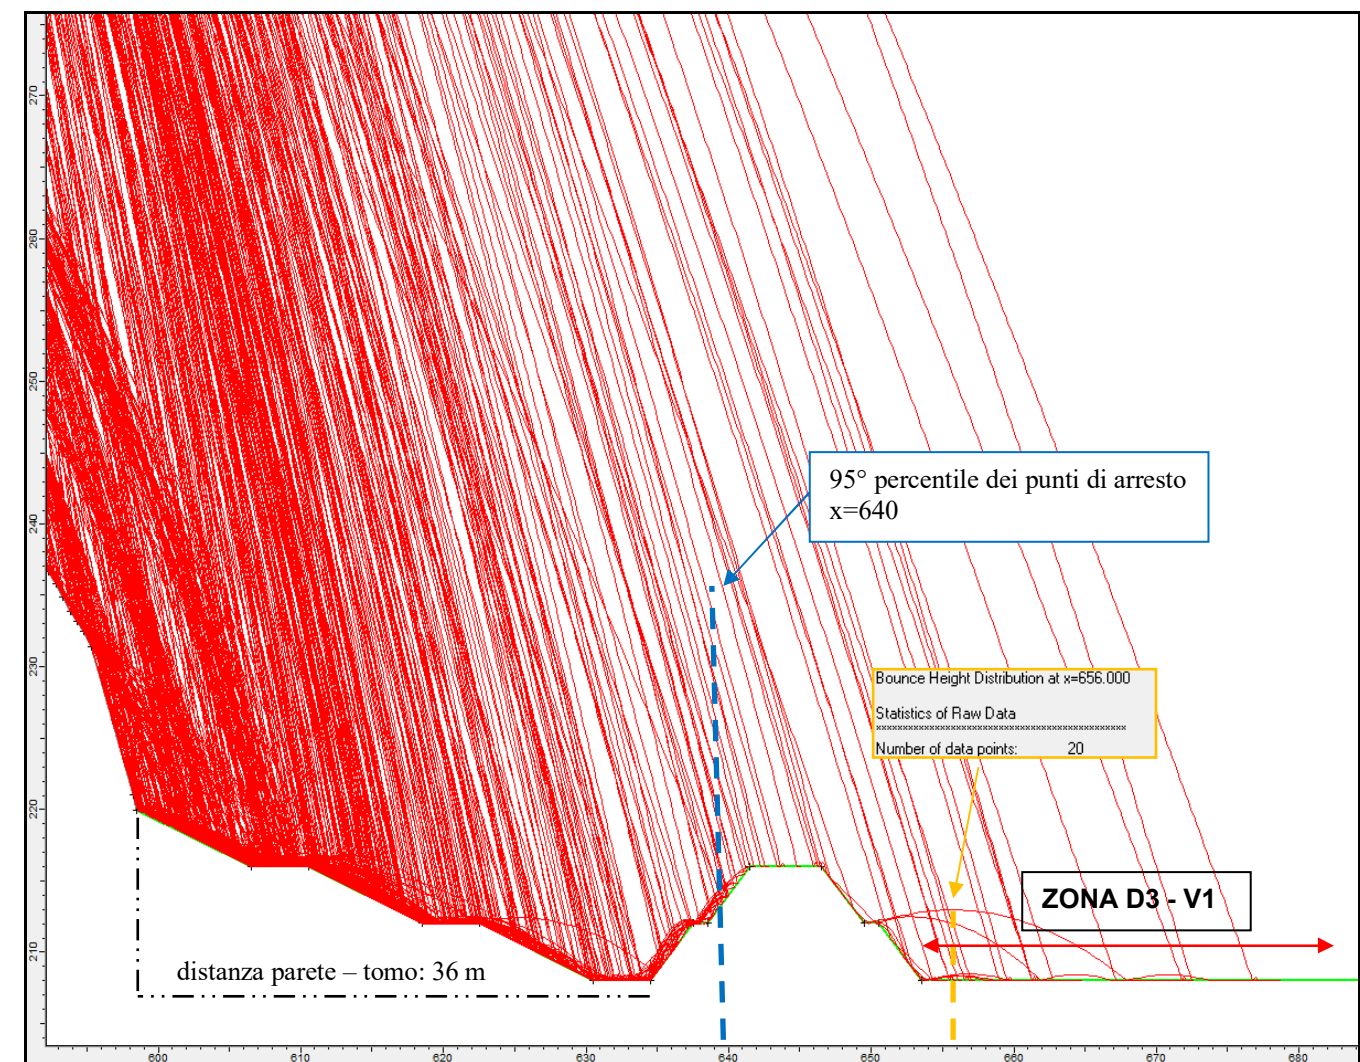
SIMULAZIONE 2D DI CADUTA MASSI CON TOMO – SEZIONE NORD

Dettaglio impatti piede della parete e tomo
